Ensemble des fontaines, lavoirs et établissements de bains de la commune de Prades

Numéro de dossier : IA66003675

Cadre de l'étude : inventaire topographique

Auteur(s) du dossier : Léonie Deshayes

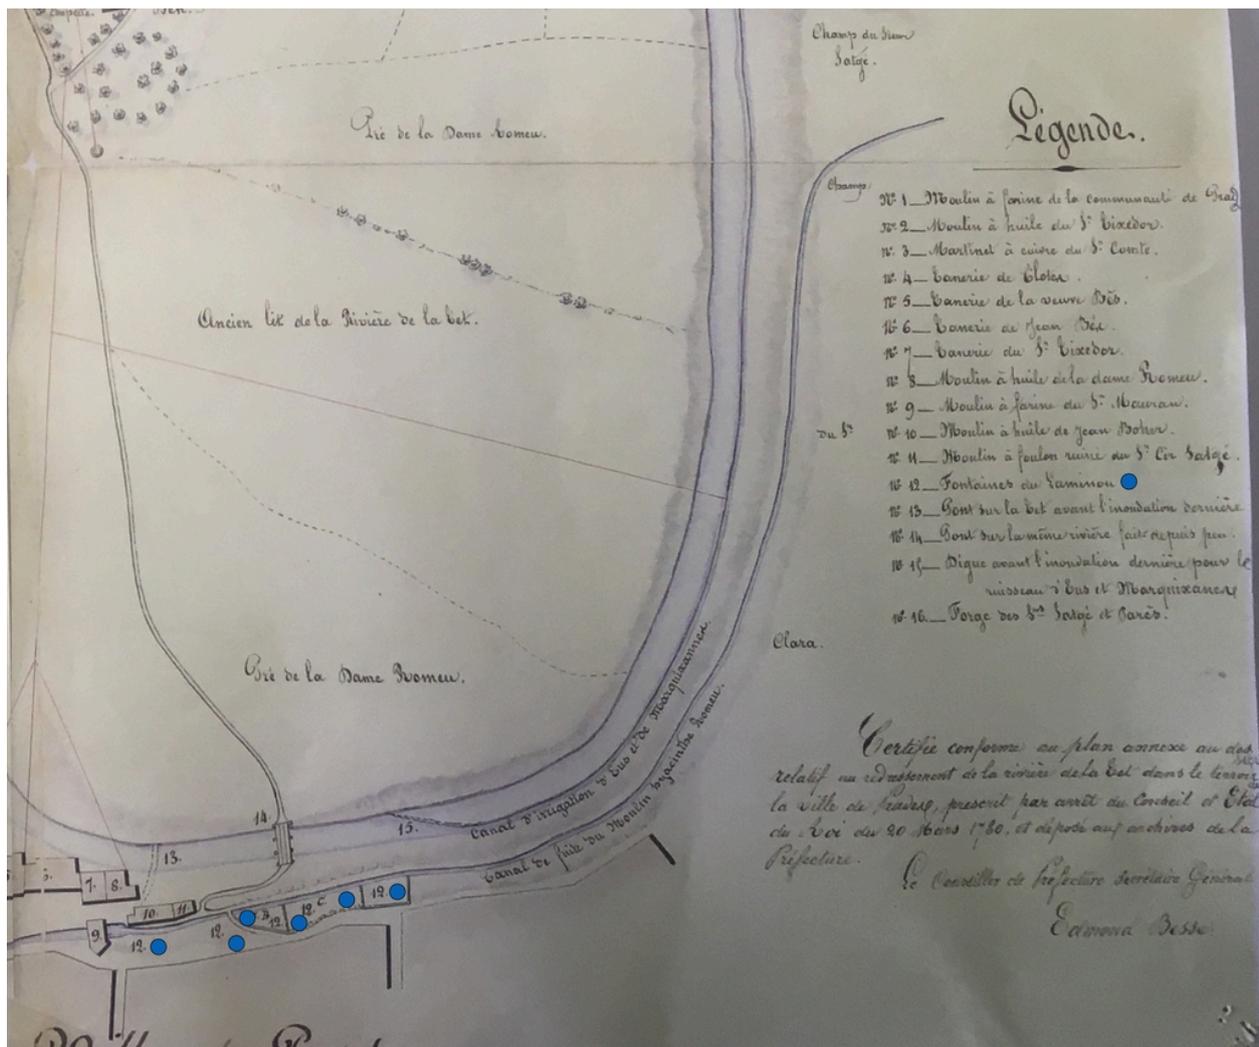
Emplacement des fontaines dites du Caminou, plan dressé le 16 Mars 1855.

Les fontaines sont au moins présentes depuis le 18^e siècle. Elles sont indiquées au nombre de cinq dans le plan annexé au document relatif au redressement de la *Têt*, prescrit par arrêt du Conseil d'Etat du Roi daté du 20 Mars 1770.

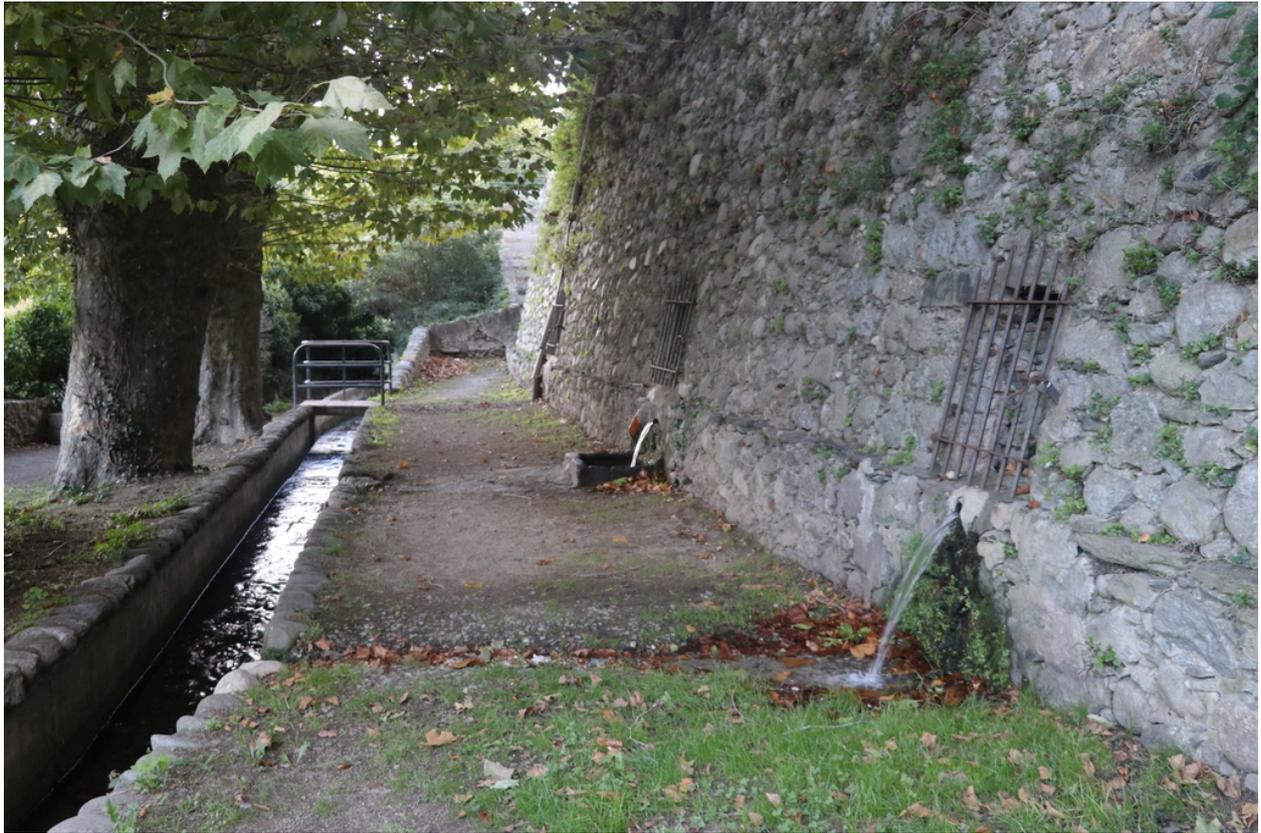
Fontaines dites du Cami Nou - Vue d'ensemble.

Les fontaines se trouvent en contrebas d'un important mur de soutènement maçonné en granit et gneiss, à proximité des plus anciens lavoirs de Prades. Elles sont alignées et positionnées à intervalle régulier. Des cinq fontaines identifiées sur le plan de 1770, trois d'entre elles sont encore en fonctionnement. Une quatrième ne présente plus que des eaux de ruissellement.

L'eau circule sous une galerie souterraine voûtée en plein cintre, protégée à l'extérieur par une grille en fer forgé. Après son passage dans la fontaine, elle coule directement dans le canal de *Baix*. La première fontaine localisée la plus à l'Est, se compose d'un tuyau en fonte aménagé dans le mur et d'un bassin carré en marbre rose. L'orifice de sortie d'eau de la seconde fontaine est en céramique. Celle-ci n'a plus de bassin. La fontaine située au plus proche des lavoirs, comprend une niche en plein cintre et en *cayrous* ainsi qu'un bassin carré en granit reposant sur un soubassement en pierres et béton. Son tuyau d'amenée d'eau est en fonte.

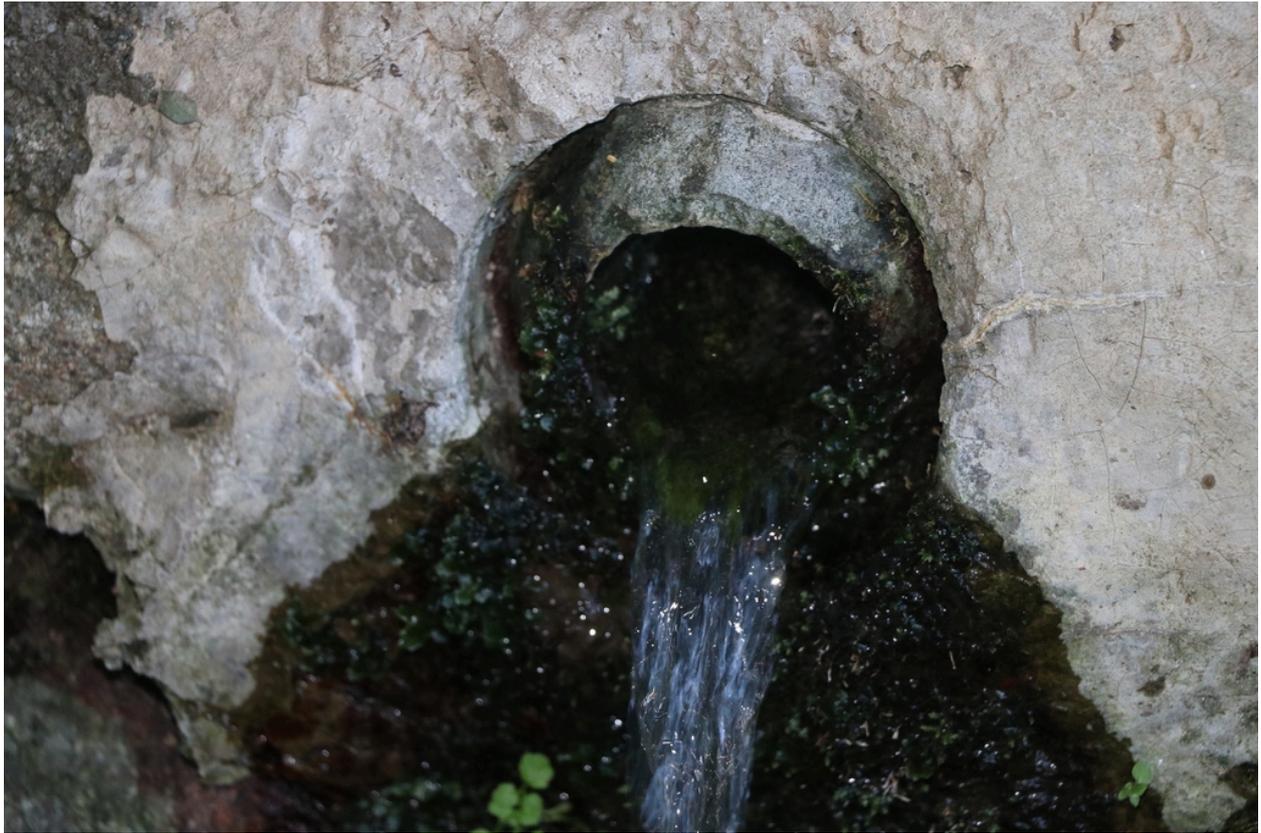
Fontaines dites du Cami Nou - Sortie d'eau en céramique d'une fontaine (2).

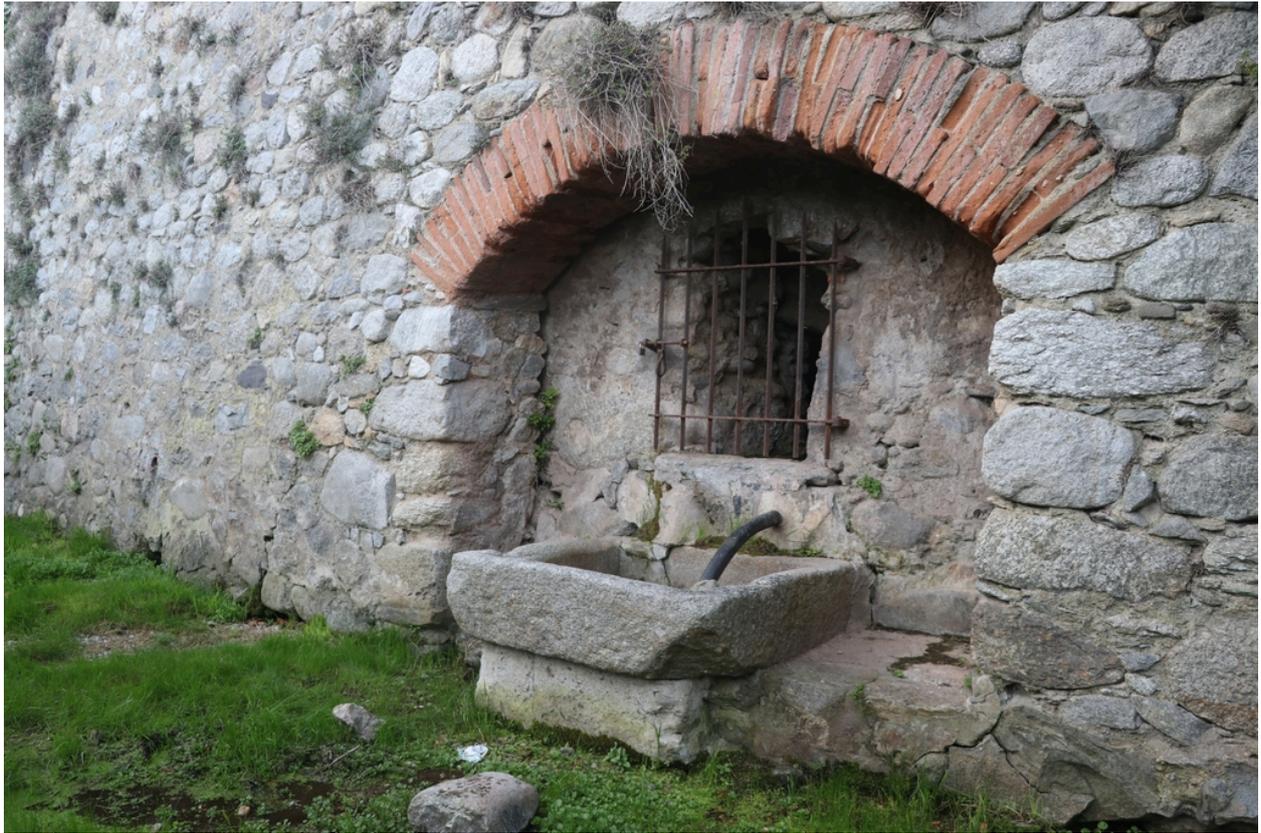
Fontaines dites du Cami Nou - Fontaine avec niche en plein cintre (4).

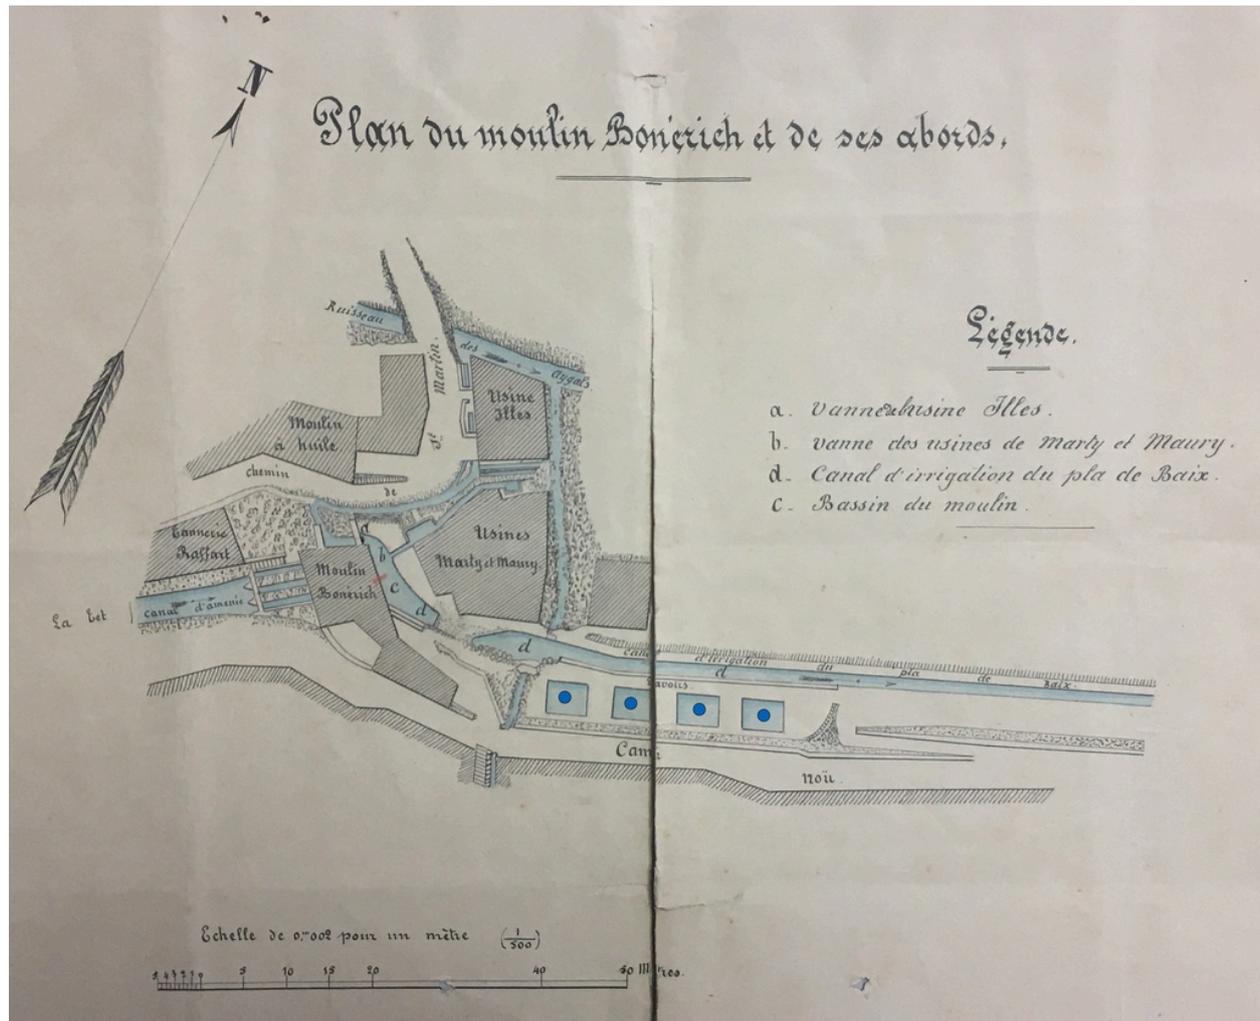
Plan du moulin Bonerich avec emplacement des lavoirs du Cami Nou (actuelle rue des Fabriques), 1866.

Selon les témoignages oraux recueillis sur le terrain, les lavoirs publics sont existants depuis la fin du 18^e siècle. Le « Plan du moulin Bonérich et de ses abords » daté de 1866, permet de visualiser quatre emplacements de bassins. Un dernier a semble-il été construit postérieurement, puisque les lavoirs sont actuellement au nombre de cinq. Les lavoirs ont été couverts dans le courant du 19^e siècle. Sur l'un d'entre eux, un bloc de pierre porte la date « 1881 » gravée, qui pourrait correspondre à la période de modernisation du site.

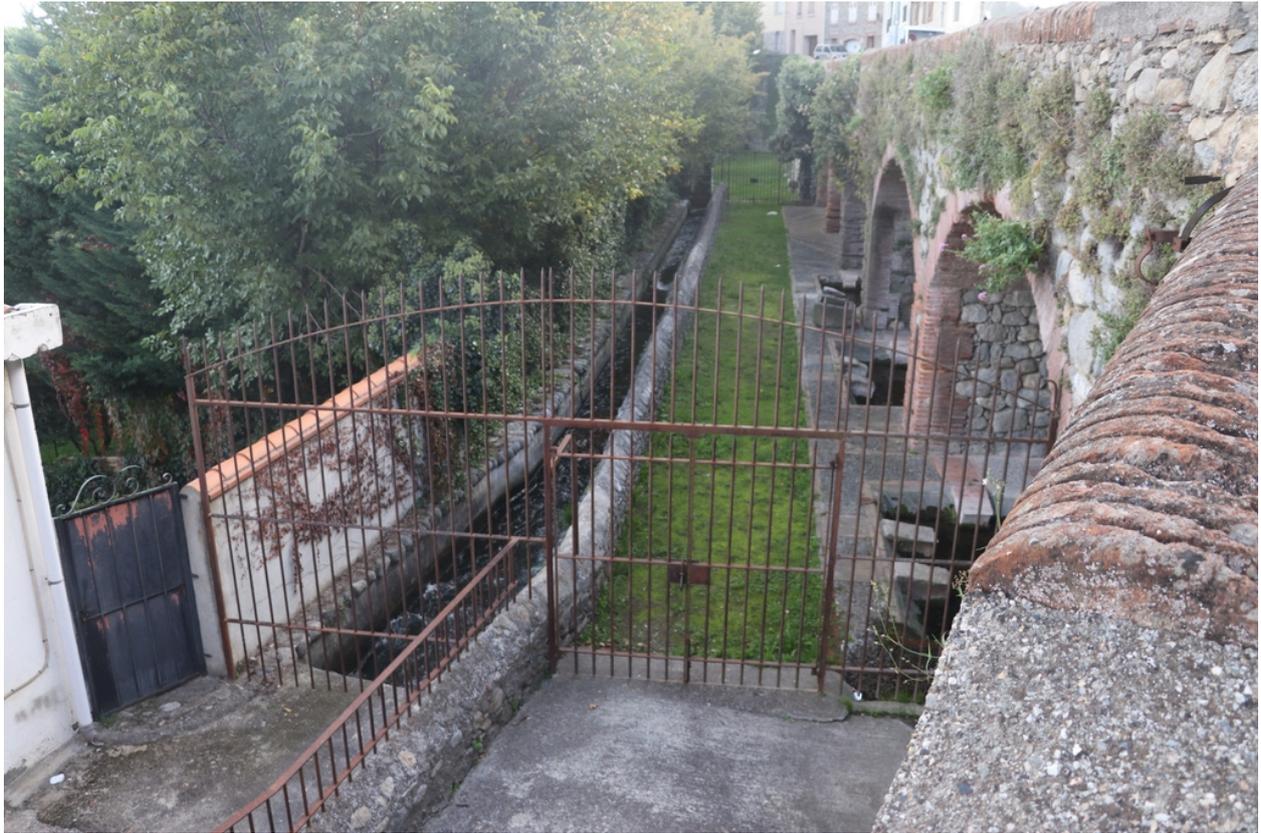
Lavoirs de la rue des Fabriques - Vue d'ensemble.

Les lavoirs publics sont localisés en contrebas de la rue des Fabriques et dans la continuité des fontaines dites du *Cami Nou*, non loin des remparts nord. Afin de préserver le site de dégradations et de toutes malveillances, l'accès est aujourd'hui protégé par deux grilles métalliques. Chaque emplacement de lavoir est protégé par une série de cinq voûtes en plein cintre maçonnées en *cayrous*, reposant sur d'imposants contreforts en blocs de pierres et briques. Ces voûtes forment des niches et sont reliées entre elles par une ouverture cintrée à linteau en *cayrous* posés de chant. La couverture clavée, est également en briques locales.

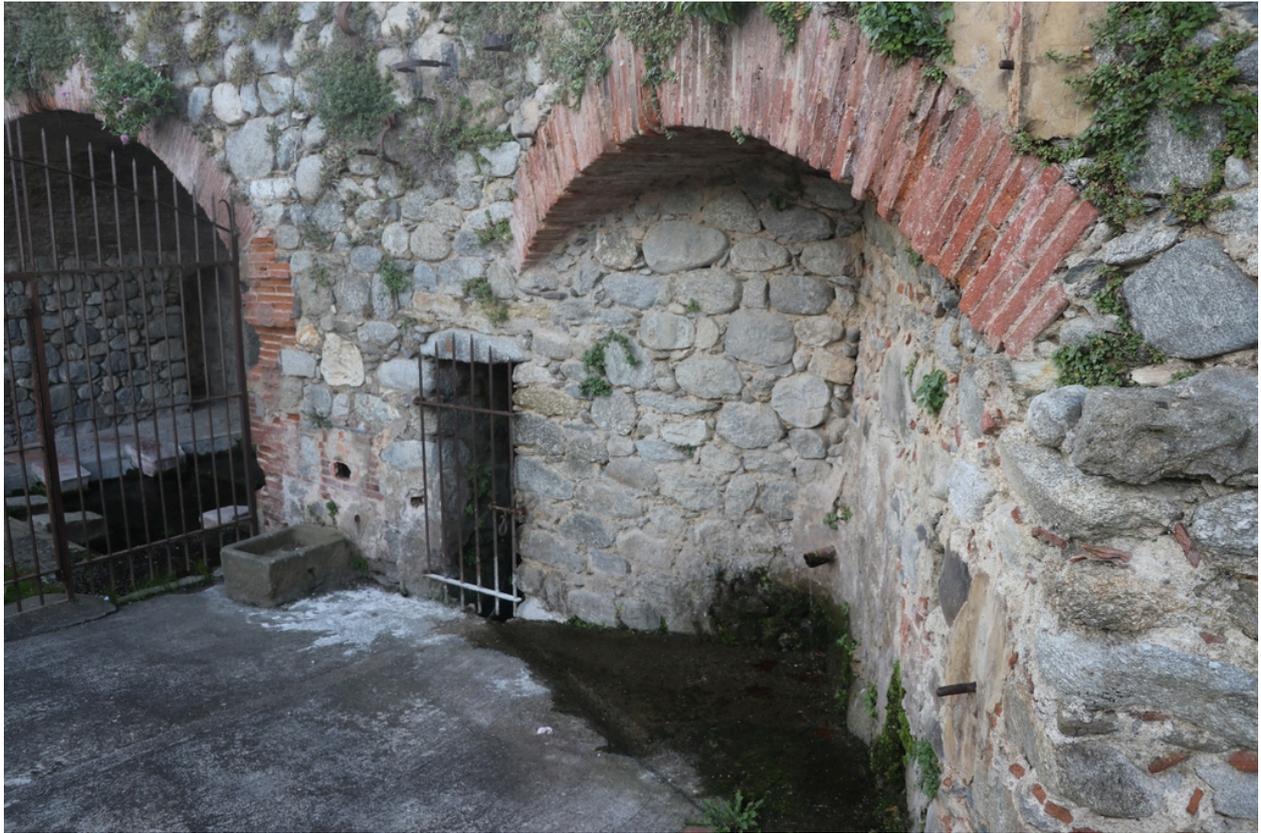
Lavoirs de la rue des Fabriques - Canalisations d'eau souterraines et petit bassin en granit.

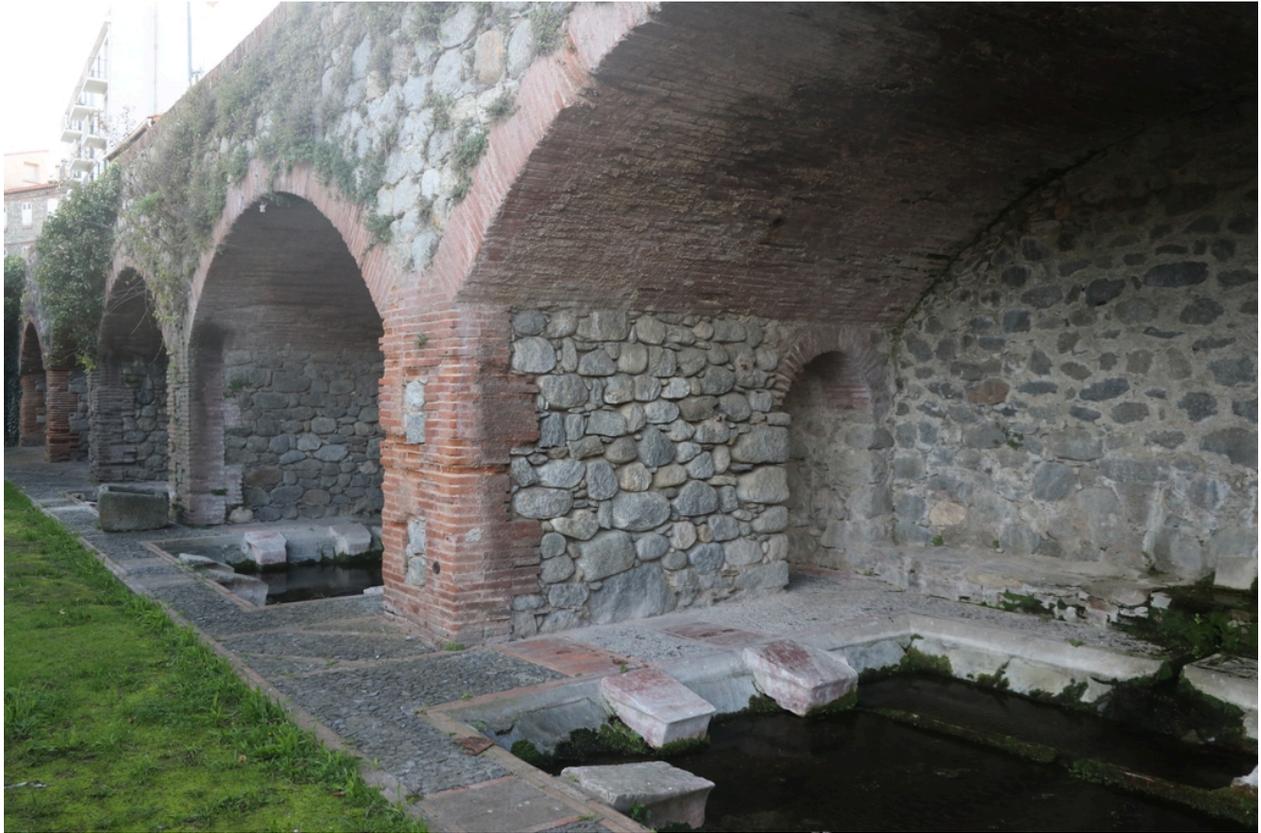
Lavoirs de la rue des Fabriques - Vue d'ensemble des lavoirs avec bassins.

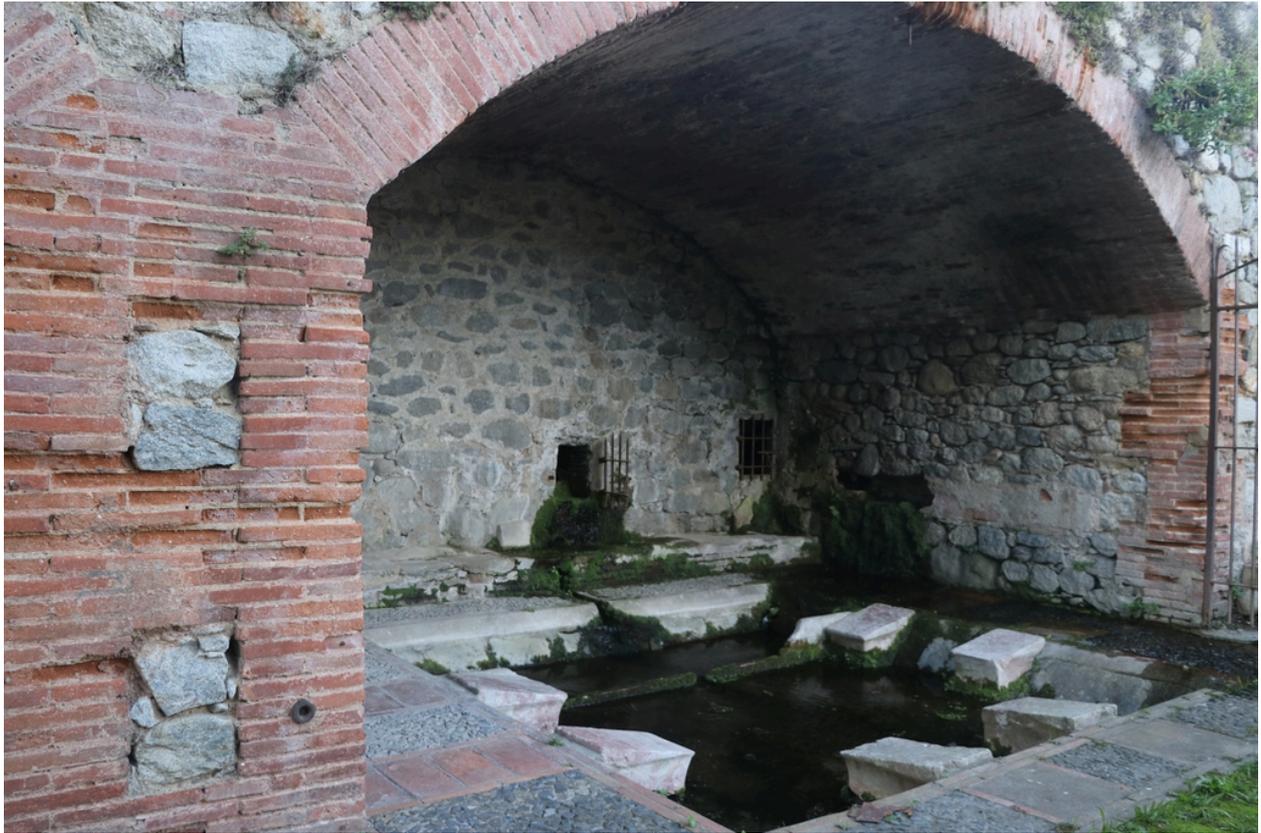
Lavoirs de la rue des Fabriques - Bassin avec système de canalisations souterraines en arrière-plan.

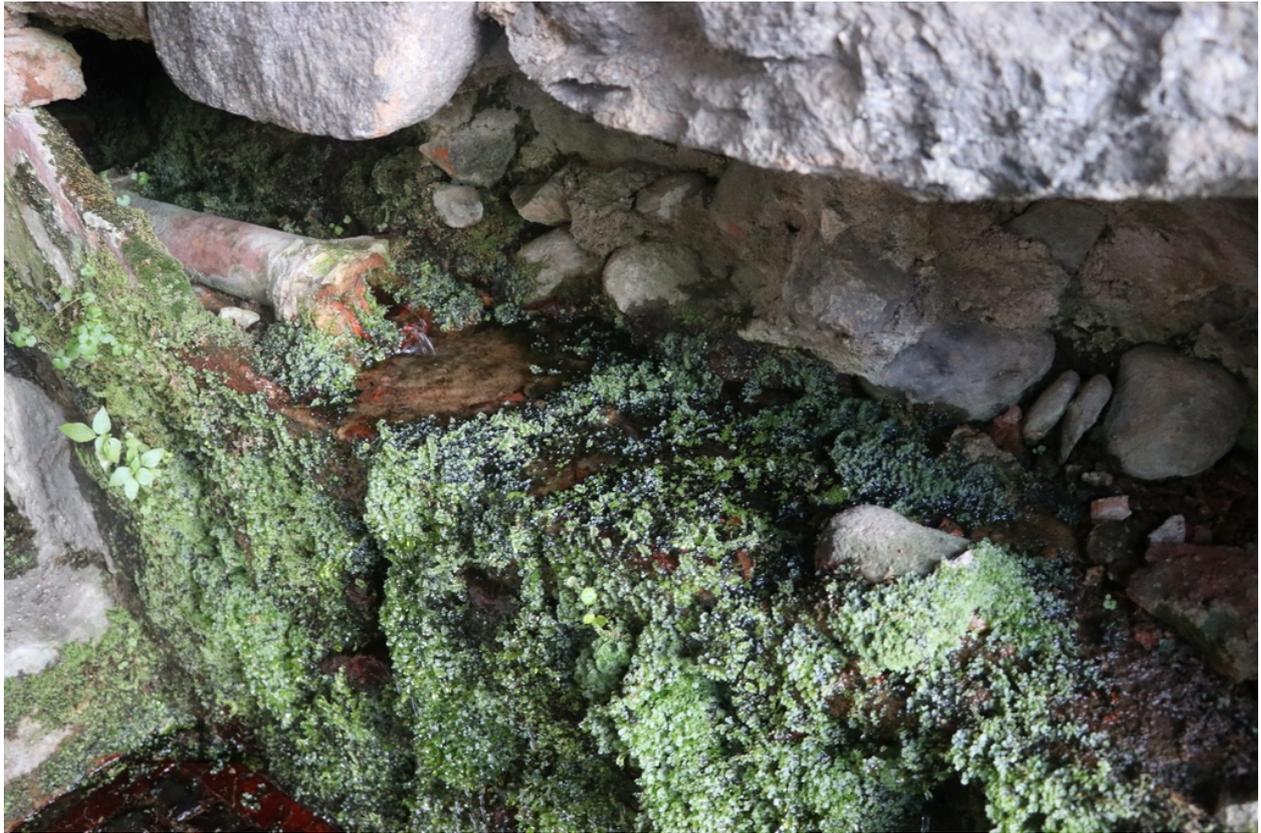
Lavoirs de la rue des Fabriques - Ancienne canalisation en céramique.

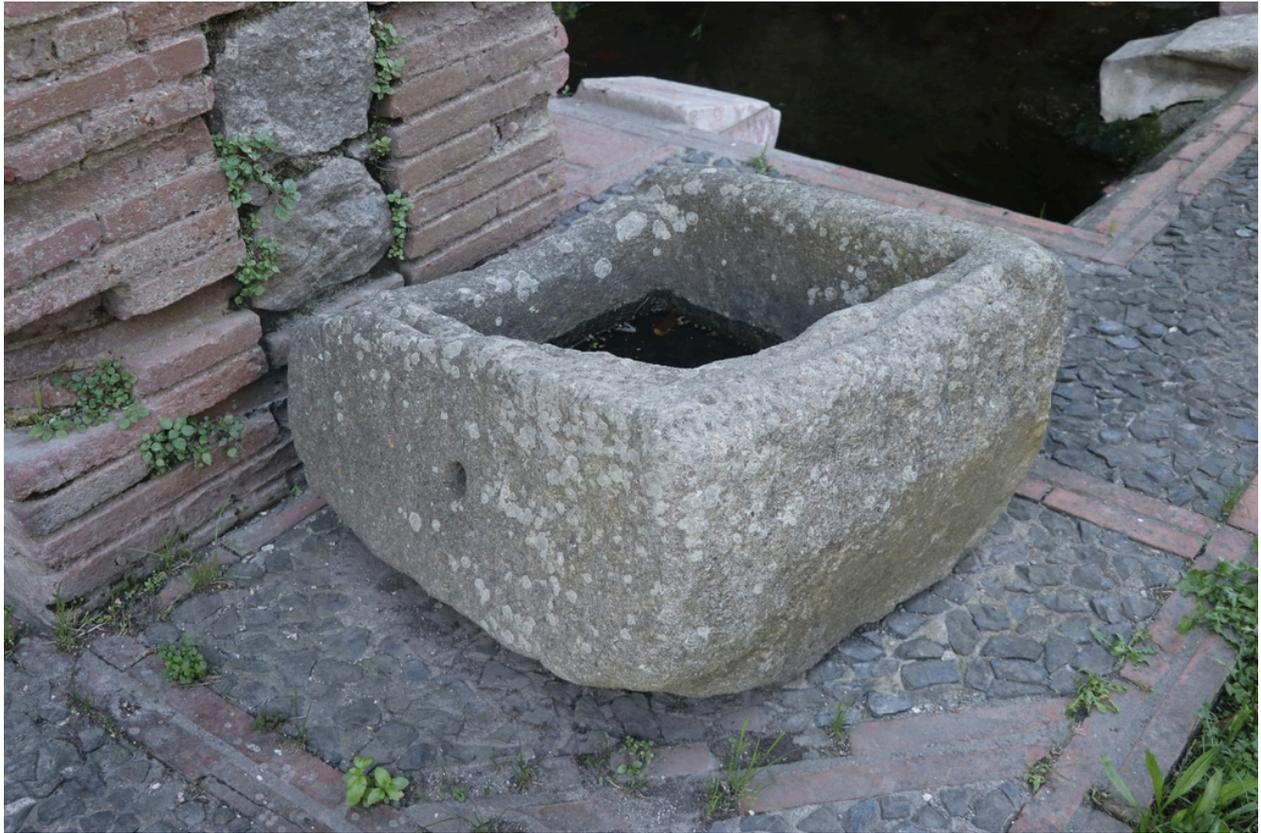
Lavoirs de la rue des Fabriques - Abreuvoir en granit (réemploi ?).

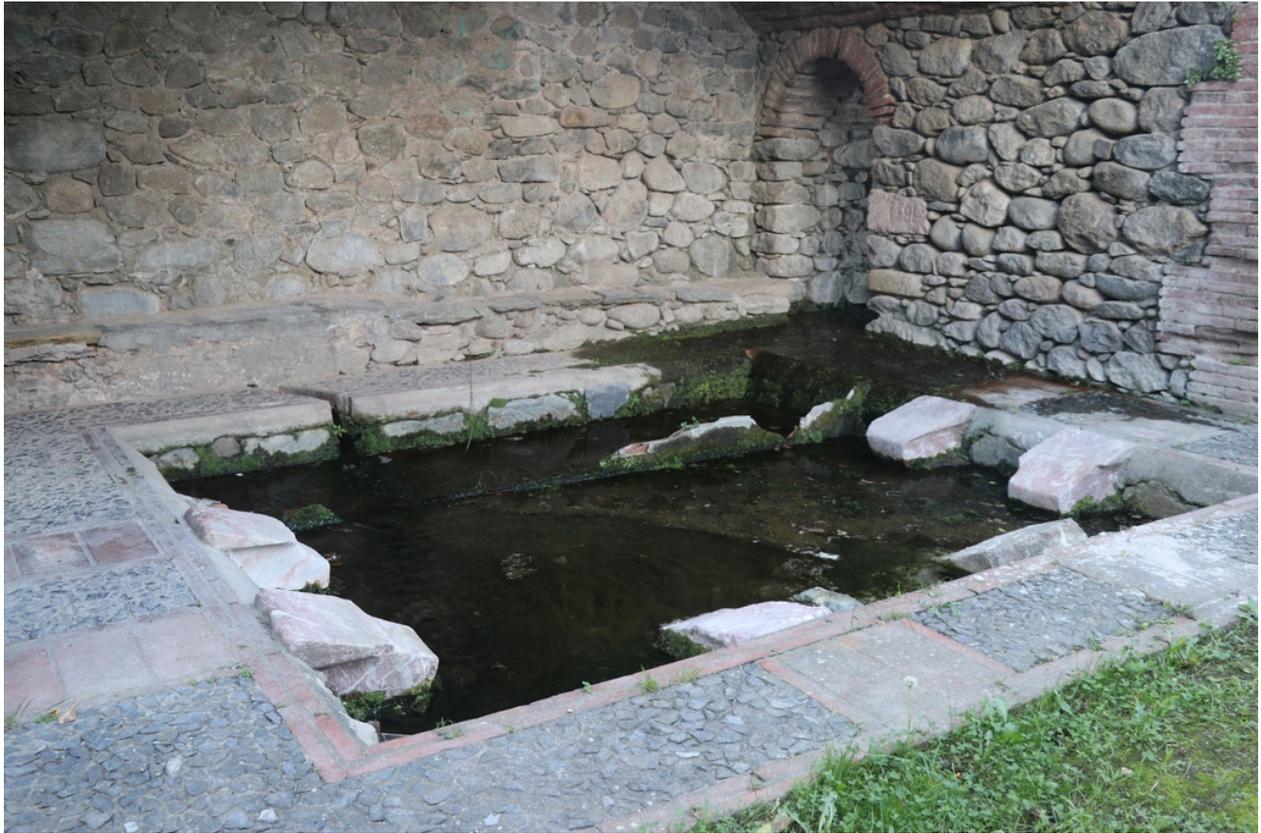
Lavoirs de la rue des Fabriques - Bassin carré et planches à laver en marbre rose.

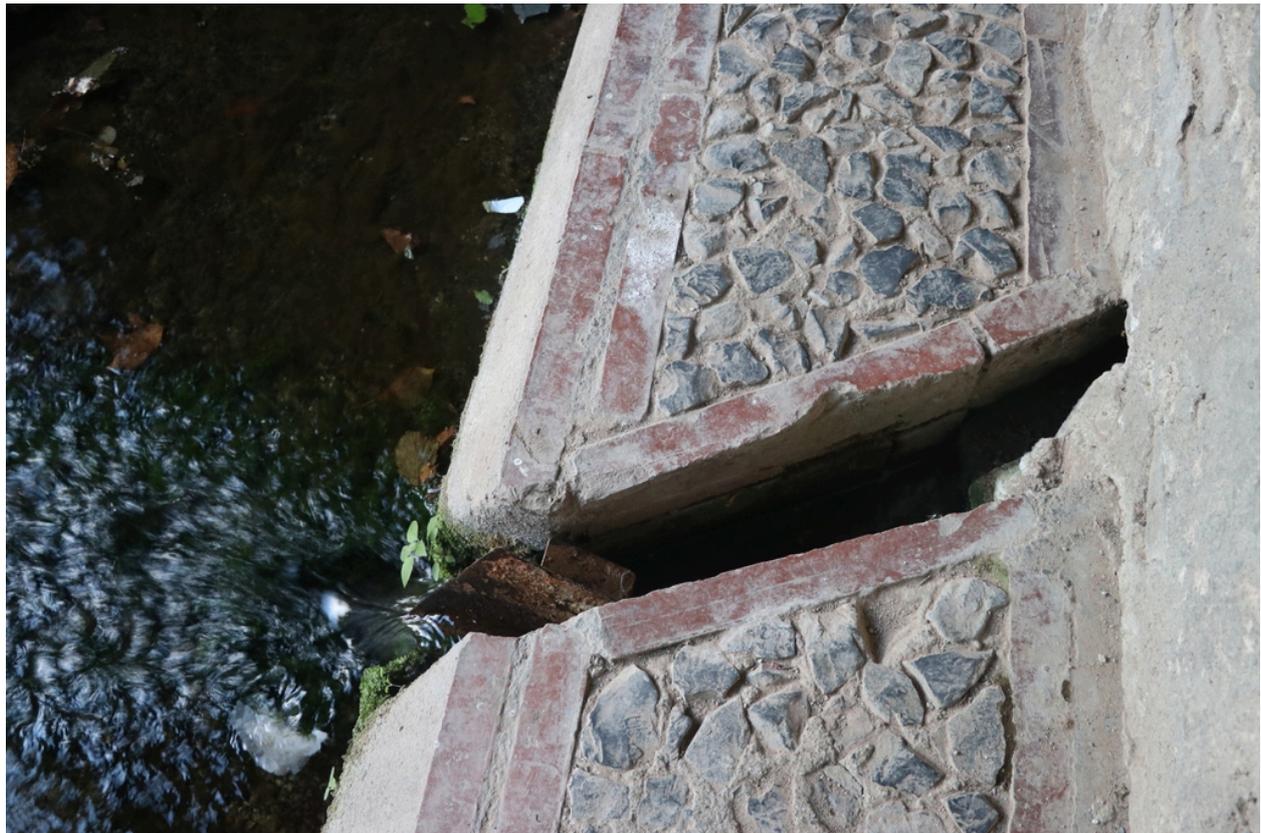
Lavoirs de la rue des Fabriques - Détail d'une canalisation avec vanne en fer.

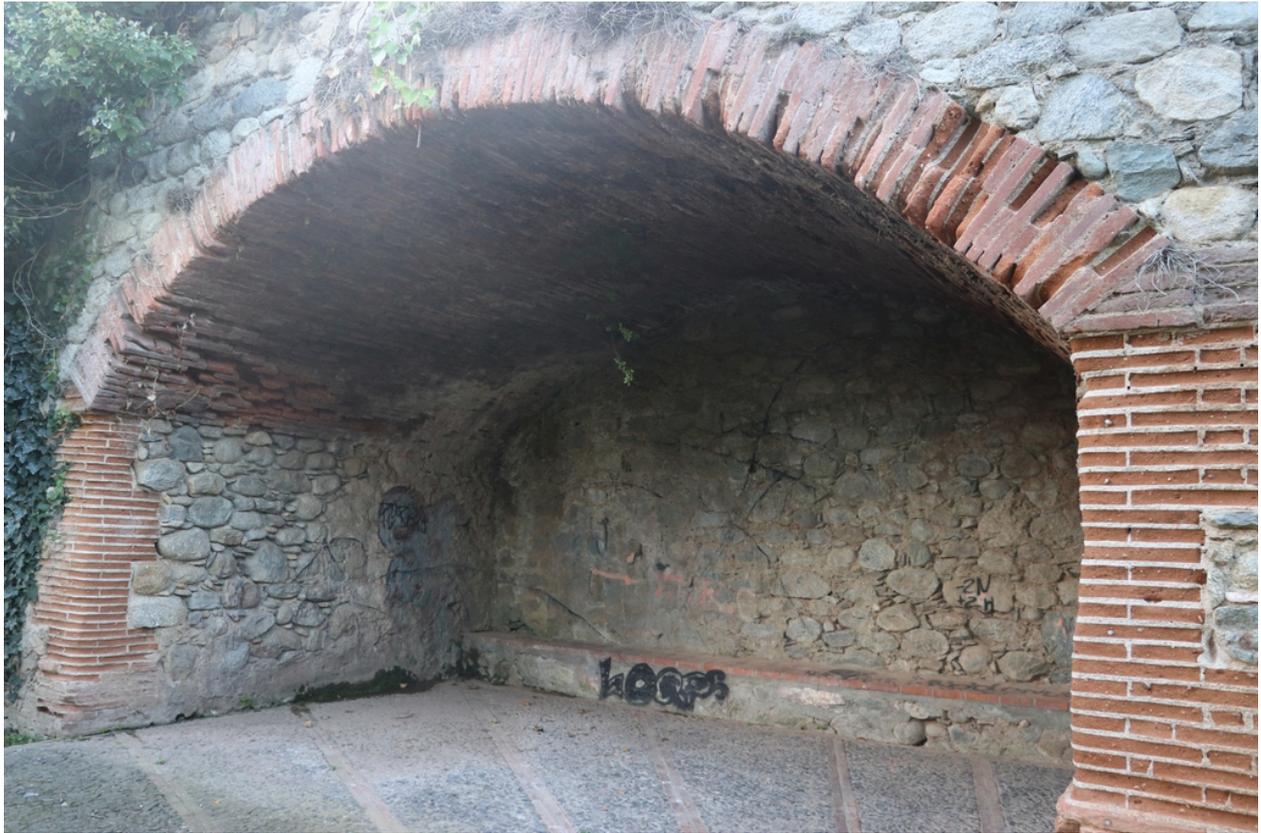
Lavoirs de la rue des Fabriques - Voûte en plein cintre (1).

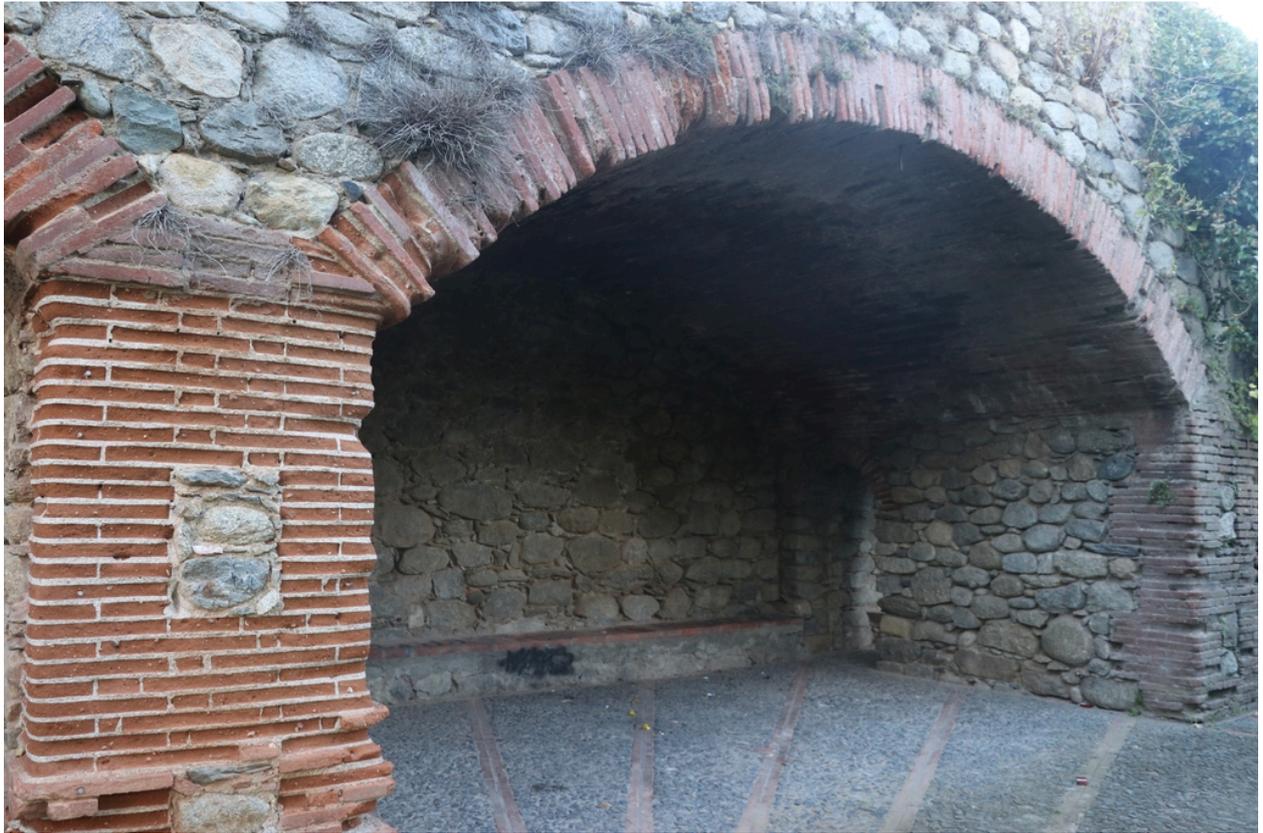
Lavoirs de la rue des Fabriques - Voûte en plein cintre (2).

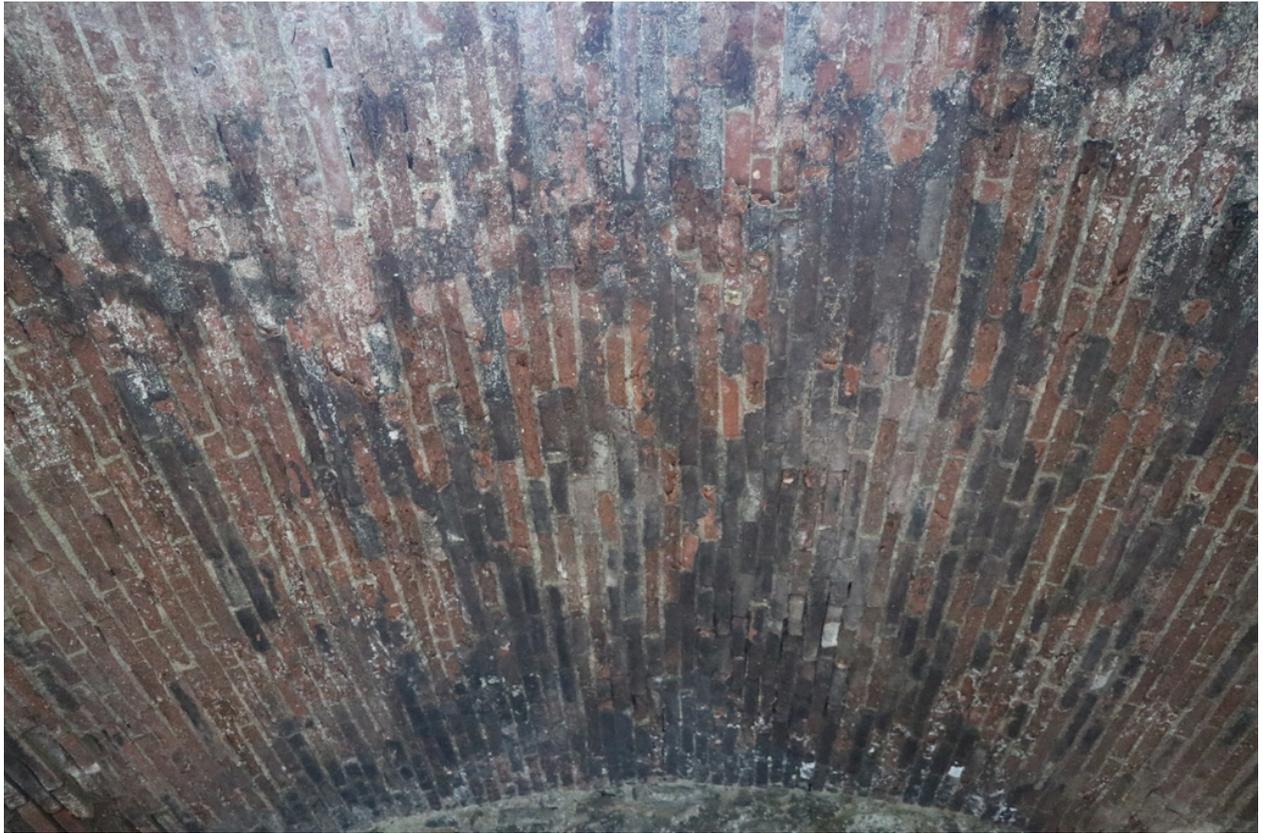
Lavoirs de la rue des Fabriques - Voûte clavée en cayrous.

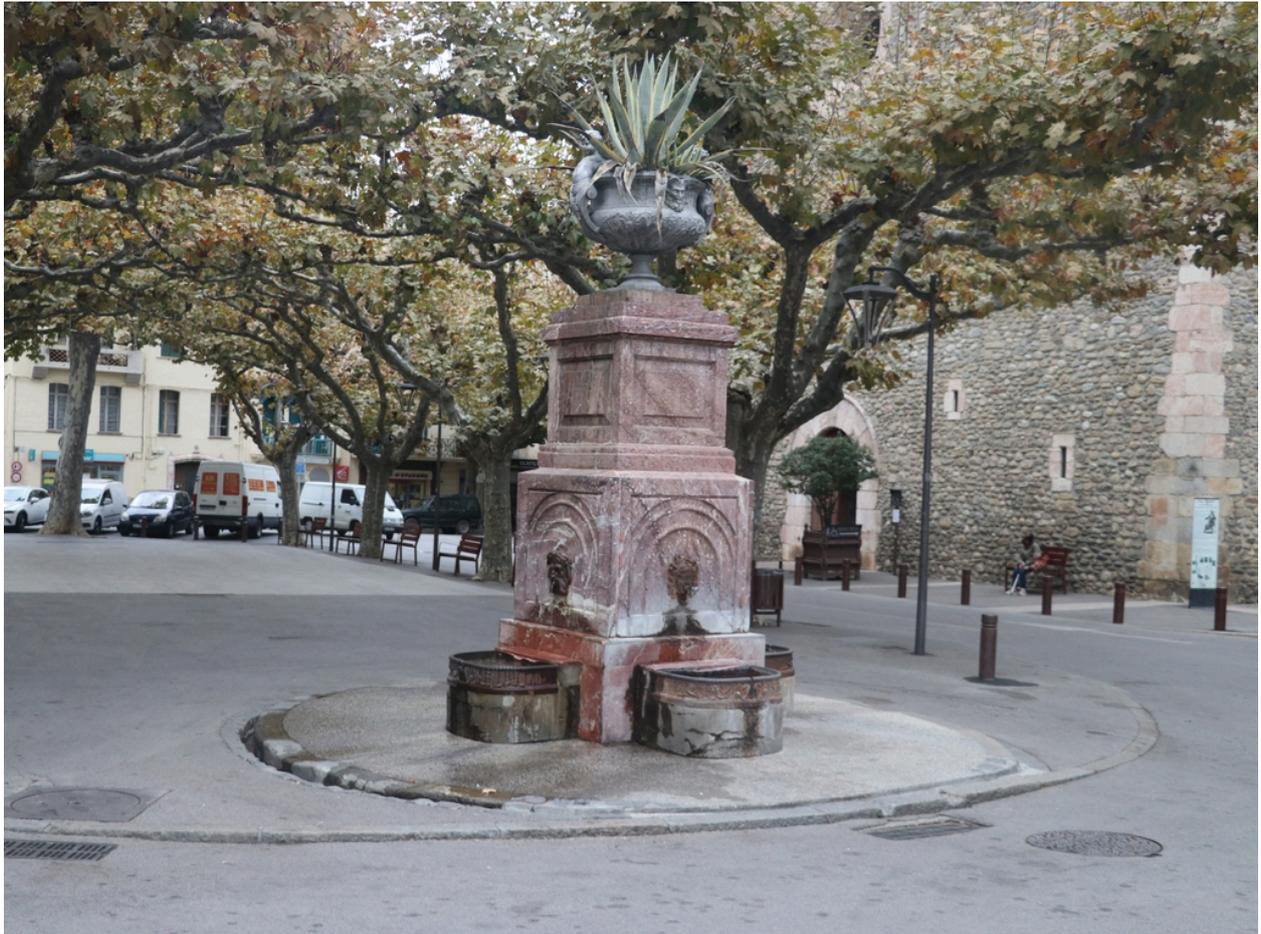
Fontaine-abreuvoir de la Place de la République - Vue d'ensemble.

La fontaine est actuellement reliée au réseau d'eau potable de Prades. Elle est toutefois seulement en fonctionnement le jour du marché hebdomadaire, en raison du mauvais état du réservoir (fuite). De récentes restaurations du point d'eau ont consisté à remplacer le robinet d'eau en laiton de la face Sud par un poussoir.

La fontaine monumentale localisée au Sud de la place de la République, s'élève sur trois piédestaux de plan carré et en pierre de taille, aux dimensions décroissantes vers le haut. La basse est en marbre rose de Villefranche-de-Conflent, tandis que les deux supports supérieurs sont en marbre griotte. Ceux-ci sont constitués de plaques d'environ 20 cm d'épaisseur, qui ont été sciées, sculptées, polies puis assemblées par collage [MARTZLUFF, GIRESSSE, CATAFAU, DE BARRAU, 2016 [en ligne]]. Les faces du premier registre sont décorées d'une triple voussure en plein cintre, au centre duquel se trouve une sortie d'eau ornée d'un mascarón en fonte de style néo-classique. Une tête d'homme barbu portant une couronne de roseaux fermée par une broche à motif floral orne les faces Ouest et Est, tandis que les faces Nord et Sud comprennent une tête féminine aux cheveux longs et bouclés, couronnée d'épis de maïs. Ces dernières conservent une couronne de robinet en fonte. L'ensemble est surmonté d'un vase en bronze d'inspiration antique et reposant sur une plinthe à deux marches, dans lequel se trouve une plante grasse. La marche inférieure comporte la date « 1867 » gravée (face Est). Les extrémités du vase sont décorées de putti à corps terminés en volutes, ainsi que de deux têtes de faunes. Des éléments de style ionique sont présents sur le vase, dont l'échine ornée d'oves, et la décoration végétale à feuilles de palmettes. Enfin, la fontaine dispose de quatre bassins demi-circulaires, avec un soubassement en béton et une partie supérieure en fer forgé, à décor d'entrelacs végétales.

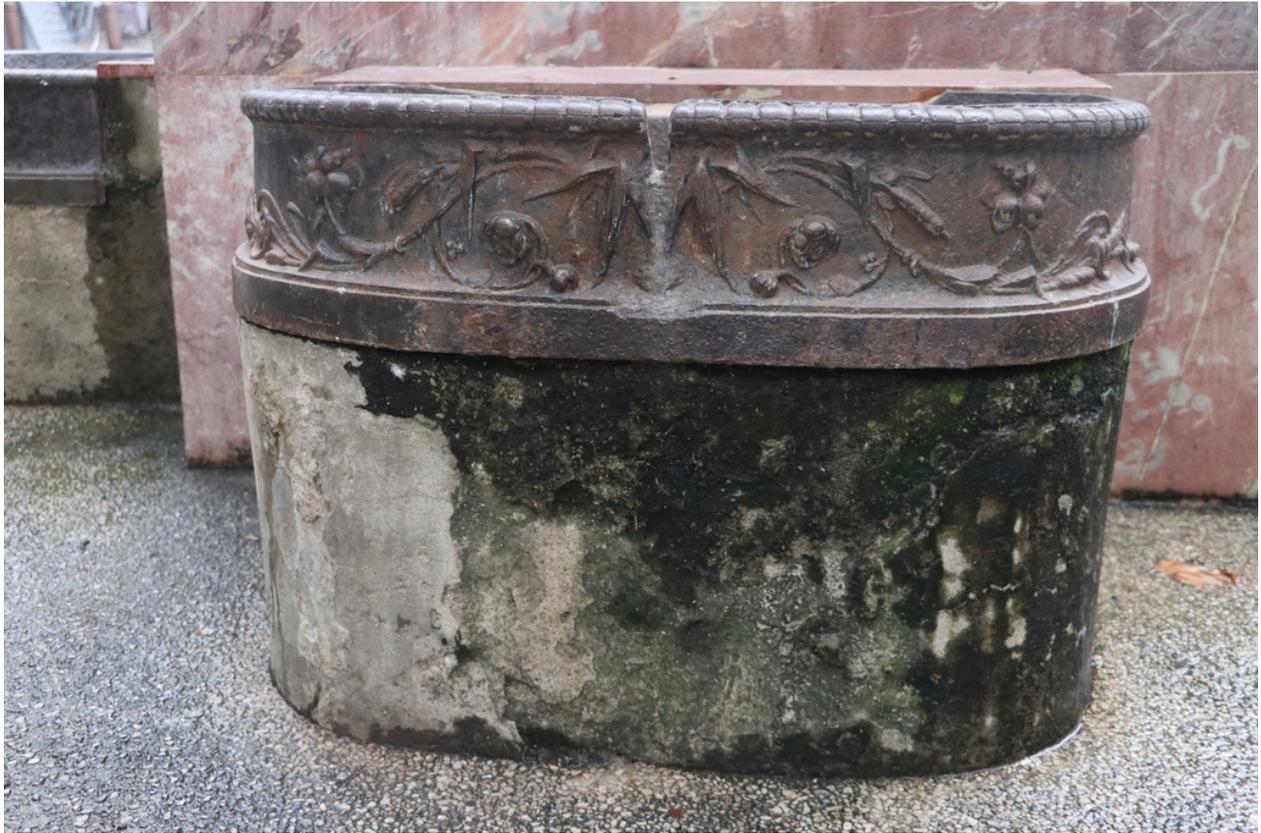
Fontaine-abreuvoir de la place de la République - Bassin demi-circulaire en face Ouest.

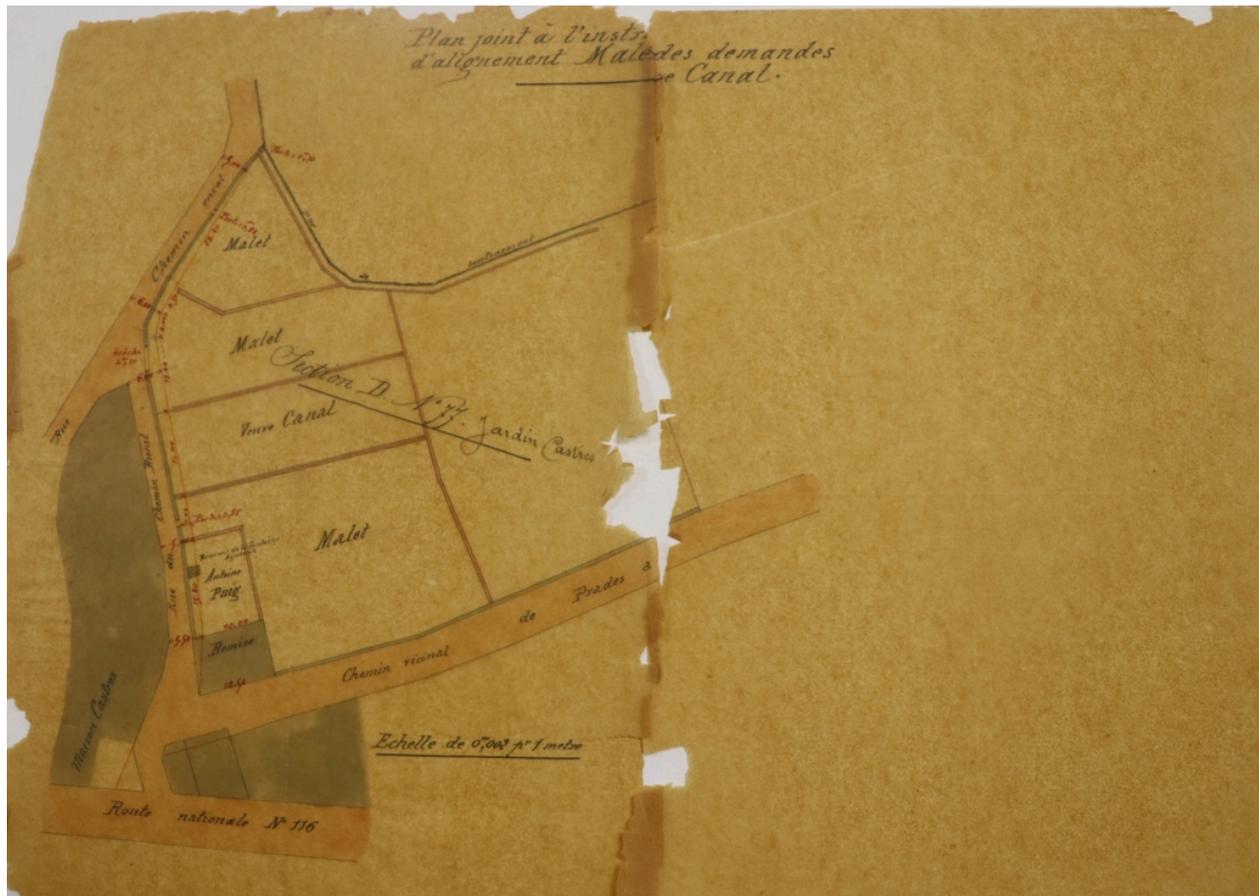
Emplacement du réservoir de la fontaine Aymerich sur le plan joint à l'instruction des demandes d'alignement Malet. Dossier relatif à une pétition des riverains Malet et veuve Canal demandant l'alignement de leur propriété du côté de la rue du Chemin rural, 1887.

Dans un dossier relatif à une pétition des riverains Malet et veuve Canal datée de 1887 demandant l'alignement de leur propriété du côté de la rue du Chemin rural, il est fait mention du « Réservoir de la Fontaine Aymeric », situé dans la propriété d'Antoine Puig. Le plan de situation joint au dossier, permet de voir l'emplacement du réservoir, qui se trouvait en face de la propriété Castres [A.D. 66 123 EDT 102]. Celle-ci est par ailleurs mentionnée dans un courrier très complet écrit le 7 Juin 1908 par Mme. Marie de Saint Jean, nouvelle propriétaire du lieu. Elle indique que la prise d'eau a bel et bien été établie près de l'ancienne propriété Castres et que « l'eau arrive à la fontaine adossée à la maison Clerc (actuelle habitation n°150 Avenue du Général de Gaulle) ». De plus, un réservoir est établi sur le joint pour permettre « à la moitié de cette eau de se diriger vers et jusqu'à l'établissement des bains ». Cependant, la fontaine a un très petit débit. De plus, « l'eau se perd dans la partie entre la prise d'eau et la fontaine de la maison Clerc, les recherches et les réparations doivent être faites dans la canalisation qui amène l'eau au réservoir qui se trouve devant le terrain des magasins Combo » [A.D. 66 123 EDT 102].
