Ensemble des fontaines, lavoirs et établissements de bains de la commune de Prades

Numéro de dossier : IA66003675

Cadre de l'étude : inventaire topographique

Auteur(s) du dossier : Léonie Deshayes

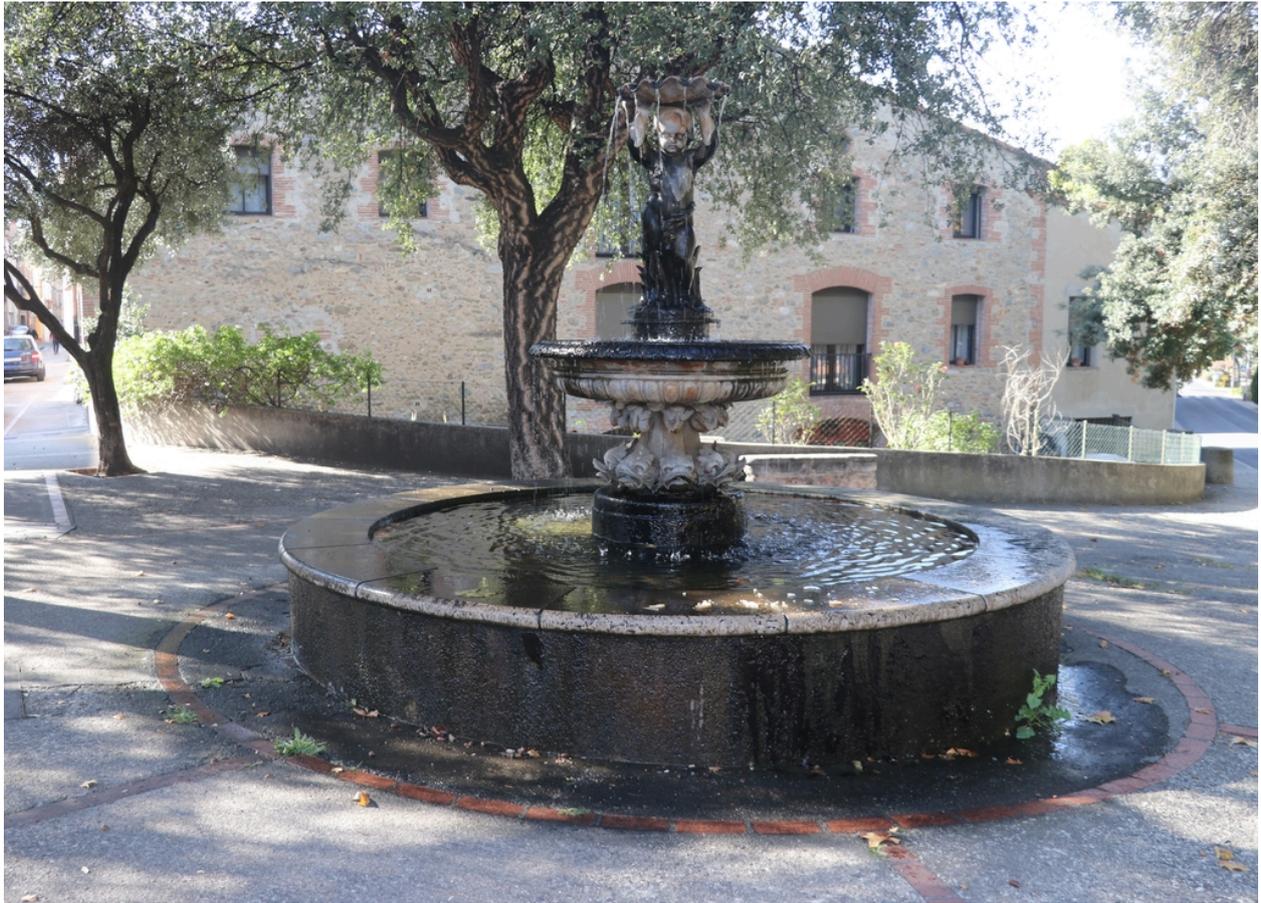
Fontaine de l'avenue du Docteur Lavall - Vue d'ensemble.

Construite dans le courant du 19^e siècle, la fontaine se trouvait à l'origine au « Firall d'en Haut », espace public qui correspond à l'actuelle gare routière située à l'intersection de la rue du Pérou, des avenues du Docteur Lavall et du Général de Gaulle [CAMPS, Avril 2001, p.5]. Selon les sources historiques, la fontaine aurait été reconstruite en 1880, en même temps que les travaux réalisés au lavoir et l'abreuvoir alors localisés de l'autre côté de l'avenue [CAMPS, Avril 2001, p.7].

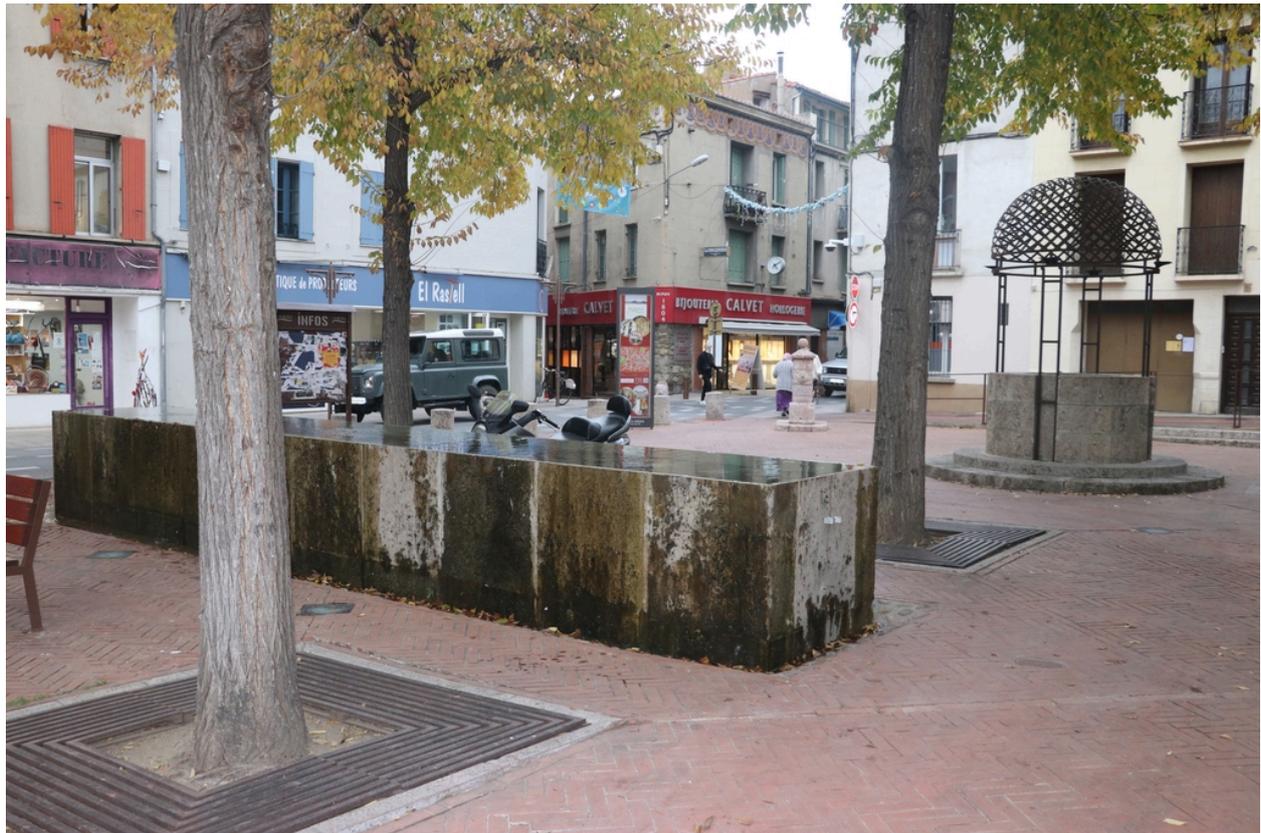
Borne-fontaine - Puits - Bassin de la place du 18 Juin - Vue d'ensemble.

La place localisée entre l'Avenue du Général de Gaulle et la rue des Neuf Fiancées, a été aménagée en 1996 [témoignage recueilli auprès du service patrimoine de Prades]. L'emprise bâtie comprenait au début du 19^e siècle une habitation développée en L, avec un jardin attenant (cadastre de 1807). Au moment de la création de la place, le puits était déjà existant. De plus, la borne-fontaine est un réemploi (19^e siècle ?) également antérieur aux travaux. Elle porte la date « 1996 » gravée en relief, qui indique la date d'aménagement de l'espace public.

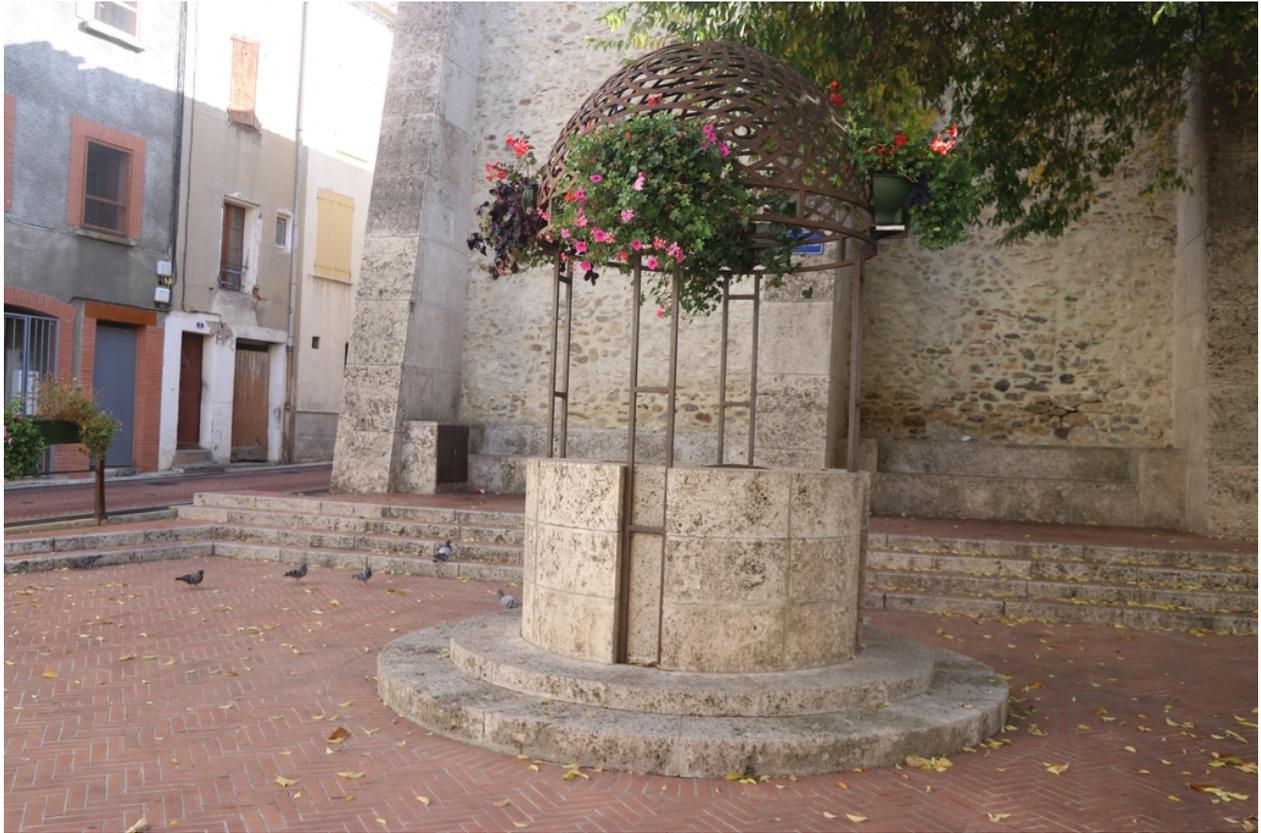
Borne-fontaine - Puits - Bassin de la place du 18 Juin - Vue d'ensemble du puits.

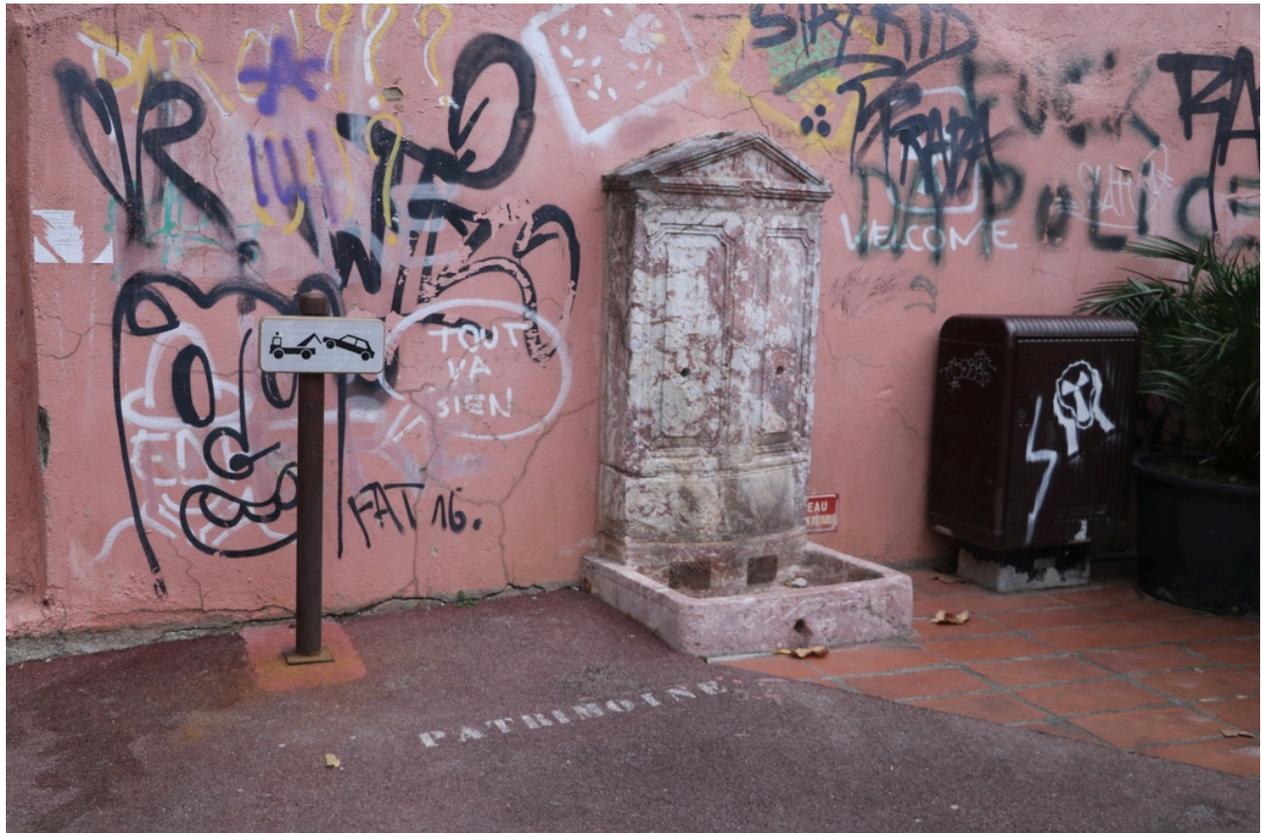
Borne-fontaine au n°1 rue des Fontaines - Vue d'ensemble.

La fontaine a été construite au 19^e siècle, comme l'atteste la date « 1870 » gravée sur le fronton.

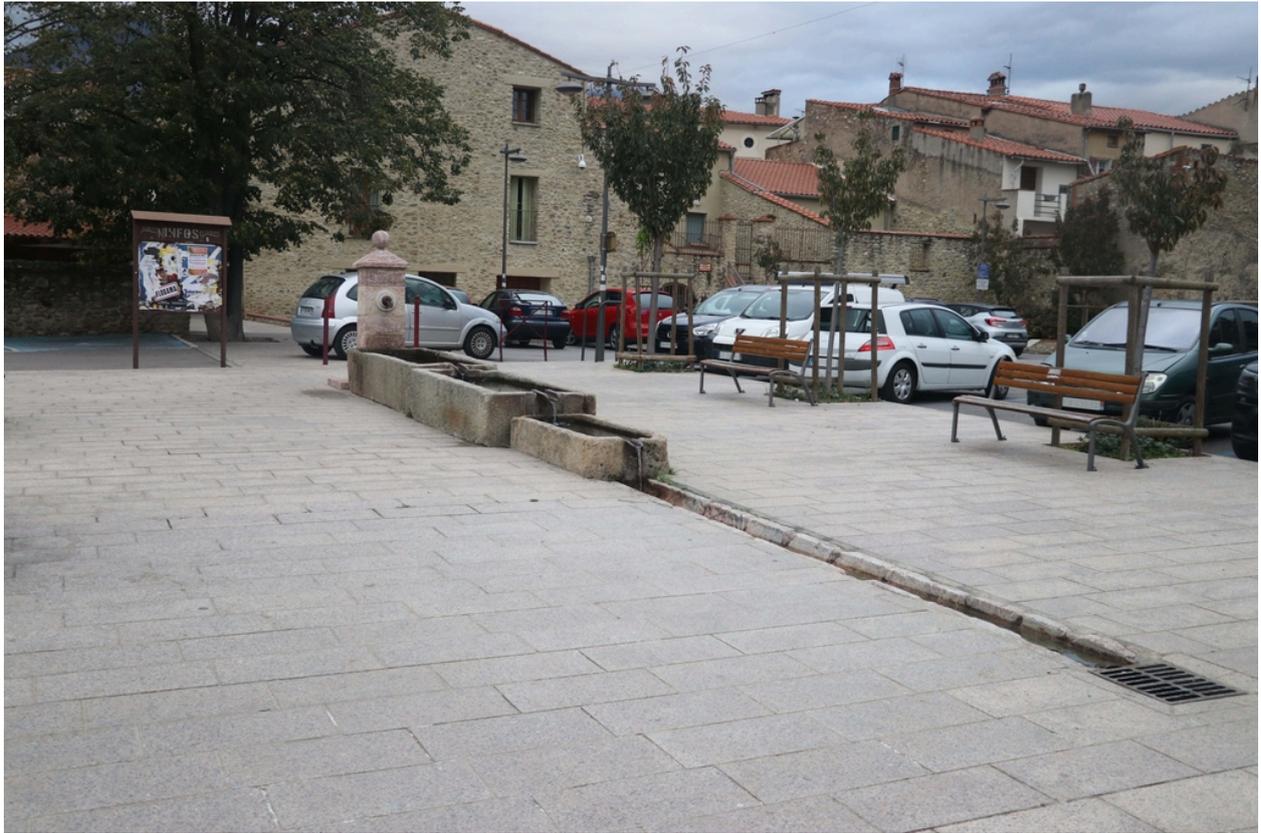
Borne-fontaine - Abreuvoirs de la place Gelcen - Vue d'ensemble (1) depuis la rue de la Basse.

La borne-fontaine et les bassins de l'abreuvoir sont des réemplois de points d'eau plus anciens, intégrés sur la place entre 1996 et les années 2000. En effet, la borne-fontaine porte la date « 1996 » gravée en relief, qui correspond certainement à la période d'aménagement de l'espace public. Elle est identique à celle de la place du 18 Juin, également reprise à la fin du 20^e siècle.

L'ensemble est alimenté en eau grâce à un puits situé dans la maison Gelcen, qui comprend actuellement des salles dédiées aux associations. L'édifice regroupe trois parcelles cadastrées BA 155, 156 et 157, dont la dernière abrite le puits. A l'origine, ces parcelles ne formaient qu'un seul corps de bâtiment, comme l'atteste le cadastre de 1807. L'édifice de plan en U, était formé autour d'une cour (E 512). Aussi, un vaste jardin (E 313) probablement rattaché au bâti, se trouvait à l'emplacement de l'actuelle place Gelcen.

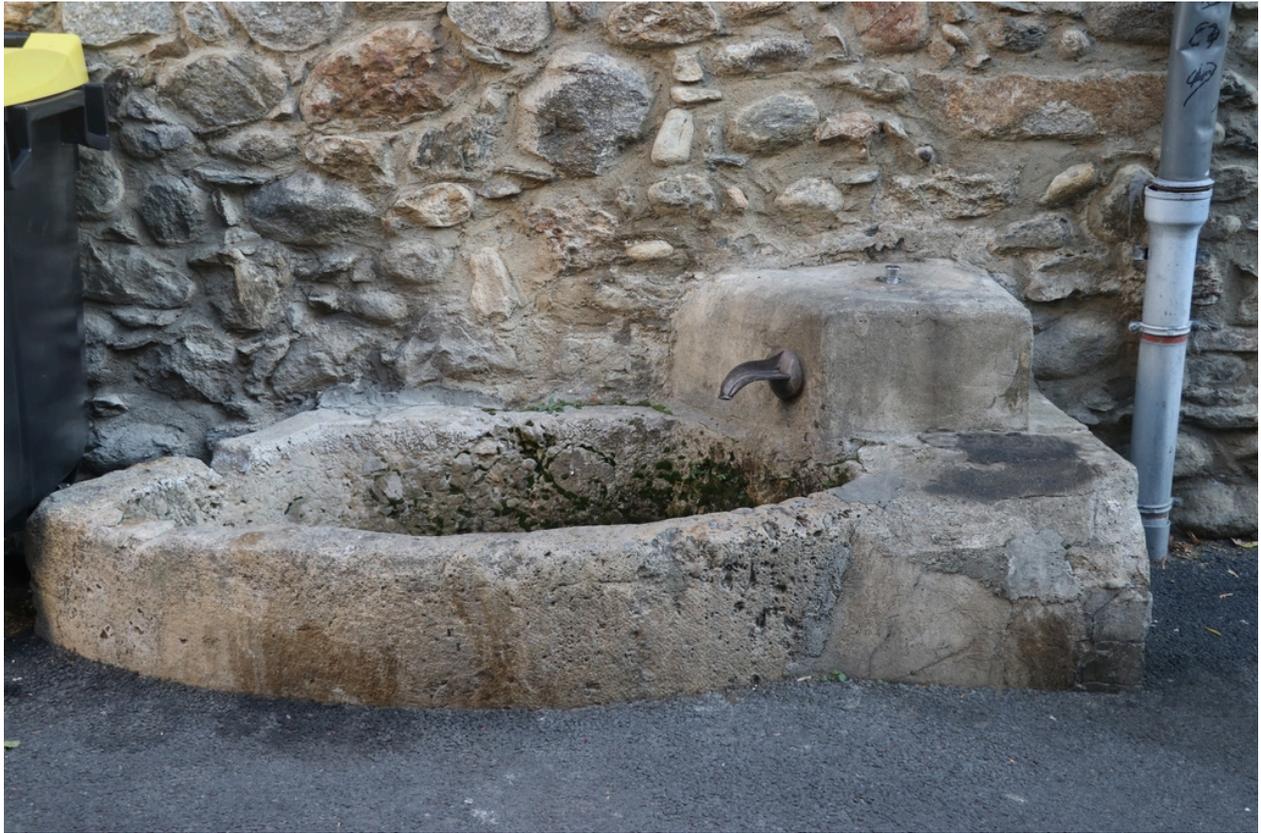
Abreuvoir de la rue des Aires - Vue d'ensemble de l'abreuvoir en soubassement du presbytère.

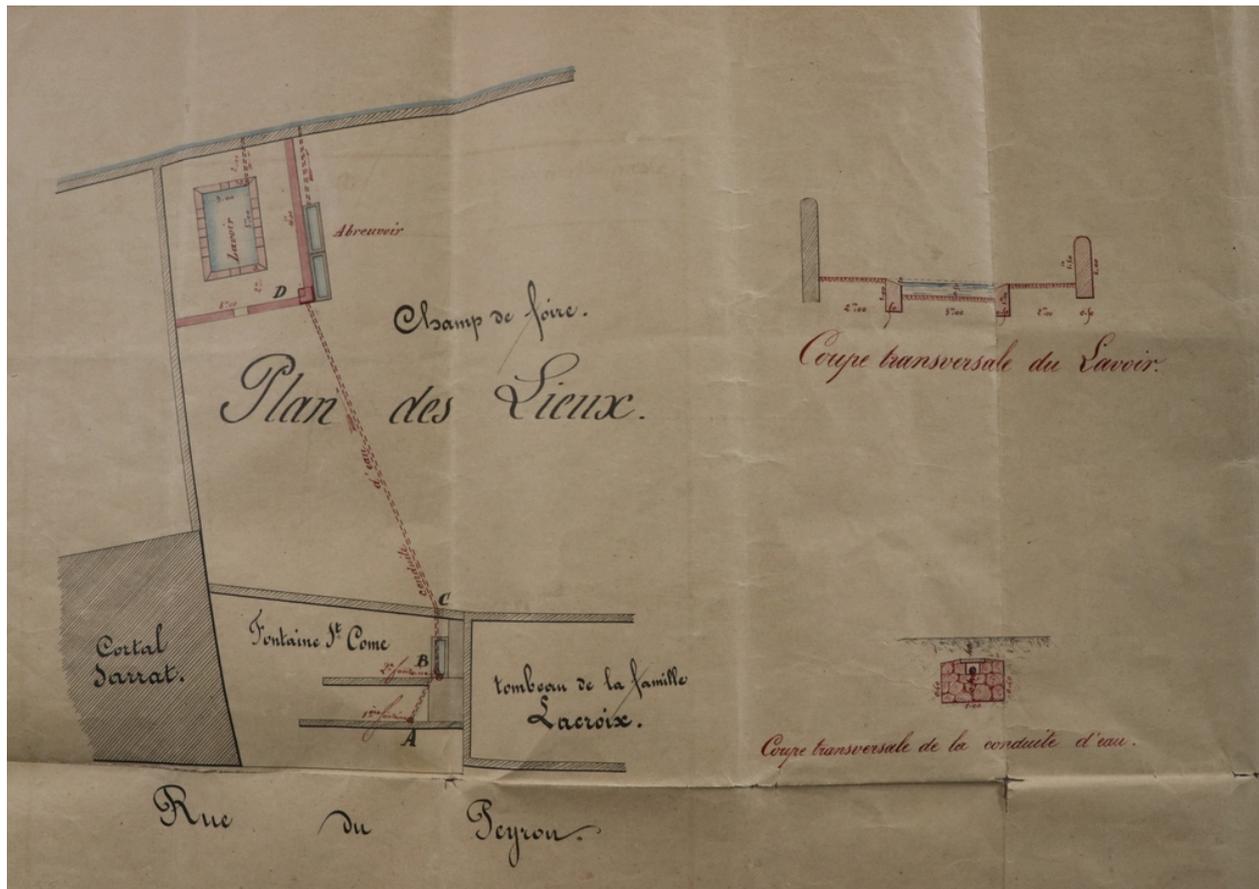
Plan de la construction d'un lavoir avec abreuvoir et de la nouvelle fontaine Saint-Côme ; Plan des lieux, Coupe transversale du lavoir, Coupe transversale de la conduite d'eau, 14 Avril 1879.

L'avant-métré et le détail estimatif des travaux, permet de connaître les matériaux employés ainsi que les dépenses prévues. Le lavoir et la fontaine ont été construits avec une maçonnerie ordinaire liée à la chaux, constituée de pierre de taille. La couverture du canal de décharge est prévue en maçonnerie de briques, *cayrous* et chaux, tandis que le pavage autour de l'abreuvoir devra être réalisé en pierre sèche. De plus, les tuyaux de la fontaine devront être en poterie de 8 cm de diamètre [A.D. 66 123 EDT 102]. En 1880, des travaux supplémentaires portés à 97,20 francs sont effectués, dont l'édification d'une rampe pour arriver au champ de foire ainsi qu'à la nouvelle fontaine Saint Come. Prades, le 30 Mars 1880.

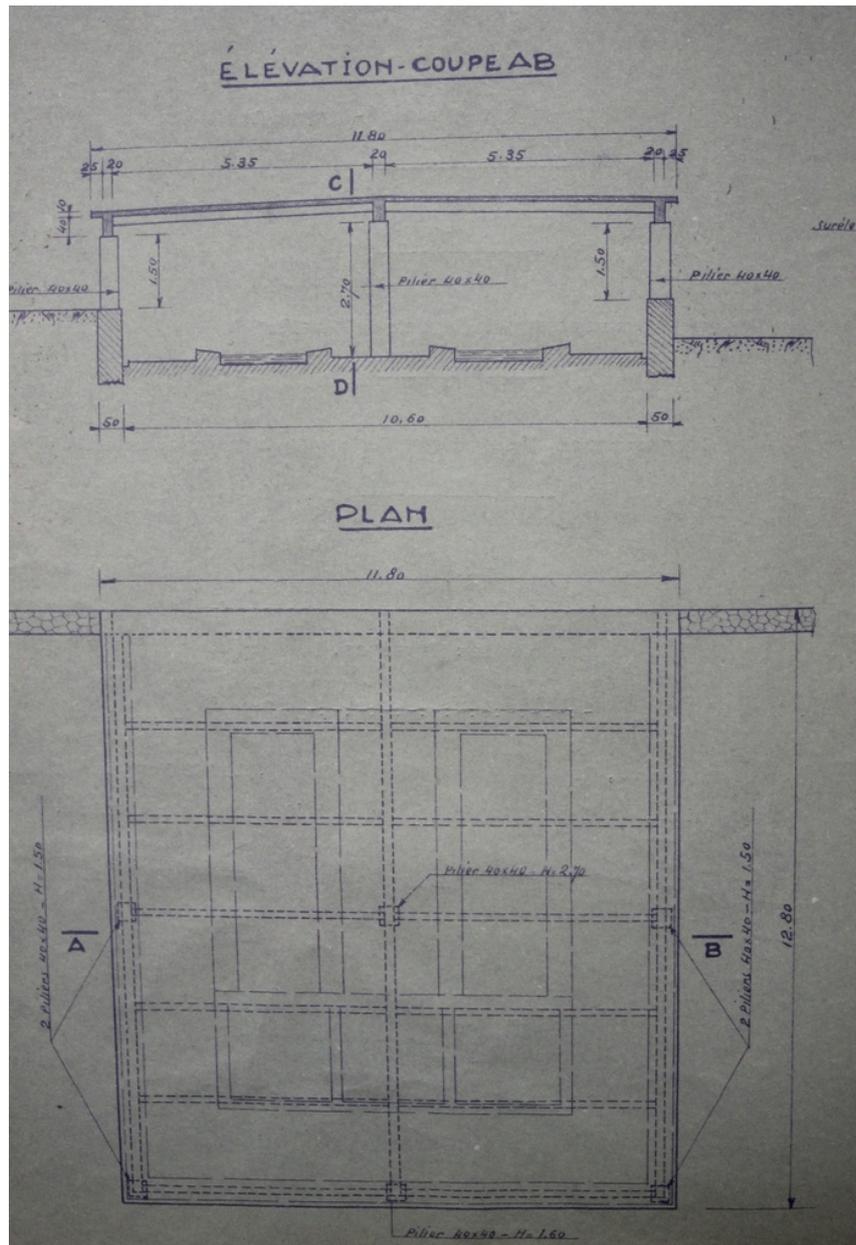
PÉREZ, Parfait. Département des Pyrénées-Orientales. Commune de Prades. Ouverture du lavoire de St Côme. Construction d'une dalle de couverture en béton armé. Plans d'exécution. Echelles diverses. Élévation - coupe AB et Plan. Prades. 26 Novembre 1946.

Le lavoir est couvert depuis 1947, année de construction de la dalle de couverture en béton armé, avec entretoises et poutres. Selon les sources historiques conservées aux archives départementales de Perpignan, les travaux ont été portés par l'ingénieur Pérez Parfait, actif à Prades et réalisés par l'entrepreneur Jacques Deixonne pour un montant de 144.900 francs. De plus, le mémoire explicatif en date du 26 Novembre 1946, explique que le lavoir « est fréquenté par de nombreux usagers, car la modeste situation générale des habitants de cette partie de Prades ne leur permet pas d'avoir ou de faire installer à domicile un lavoir familial ». Aussi, malgré le fait que ce soit une construction relativement récente, il est « entièrement à ciel ouvert et ne présente absolument aucun abri contre les intempéries », ce qui laisse les usagers « dans l'impossibilité d'utiliser le lavoir par mauvais temps » [A.D.66 : 123 EDT 166].

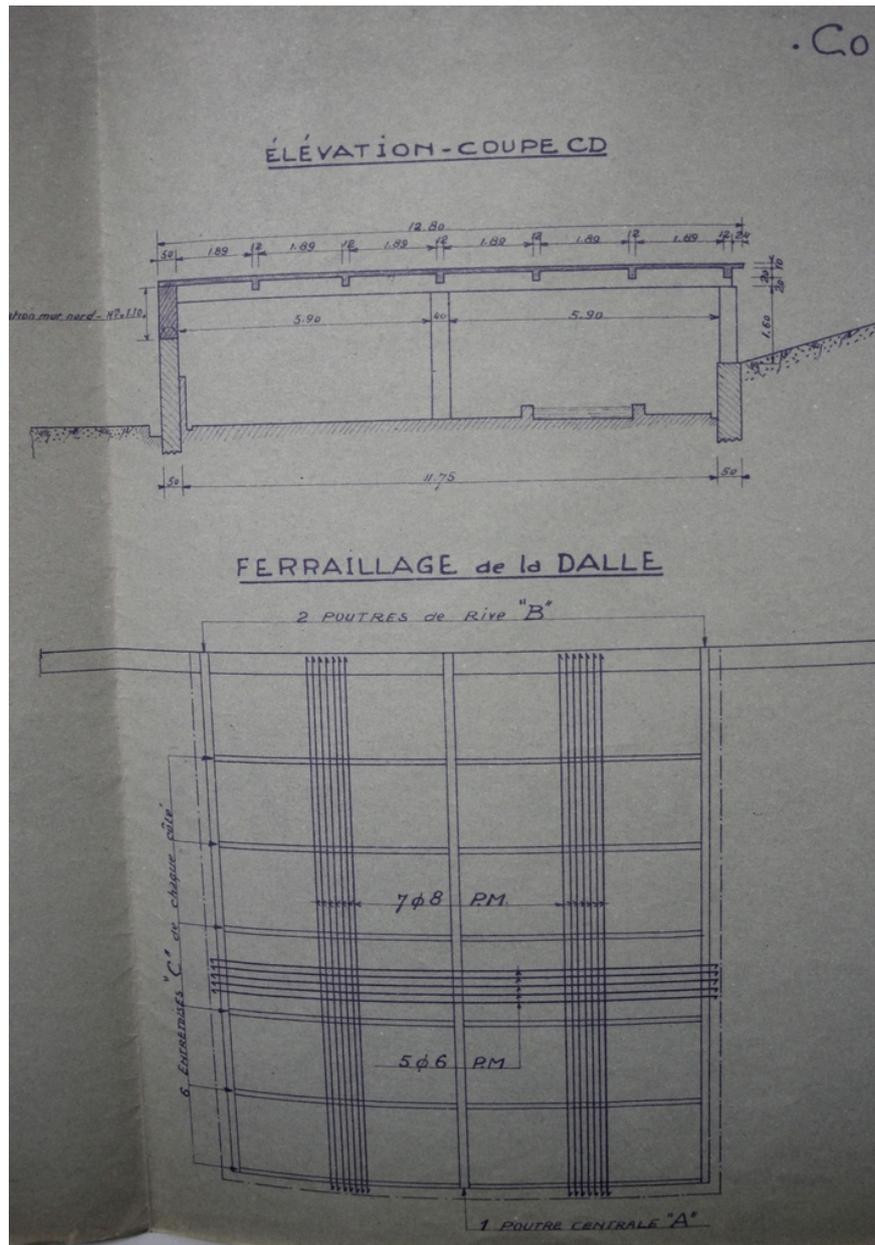
PÉREZ, Parfait. Département des Pyrénées-Orientales. Commune de Prades. Ouverture du lavoir de St Côme. Construction d'une dalle de couverture en béton armé. Plans d'exécution. Echelles diverses. Élévation – coupe CD et Ferrailage de la dalle. Prades. 26 Novembre 1946.

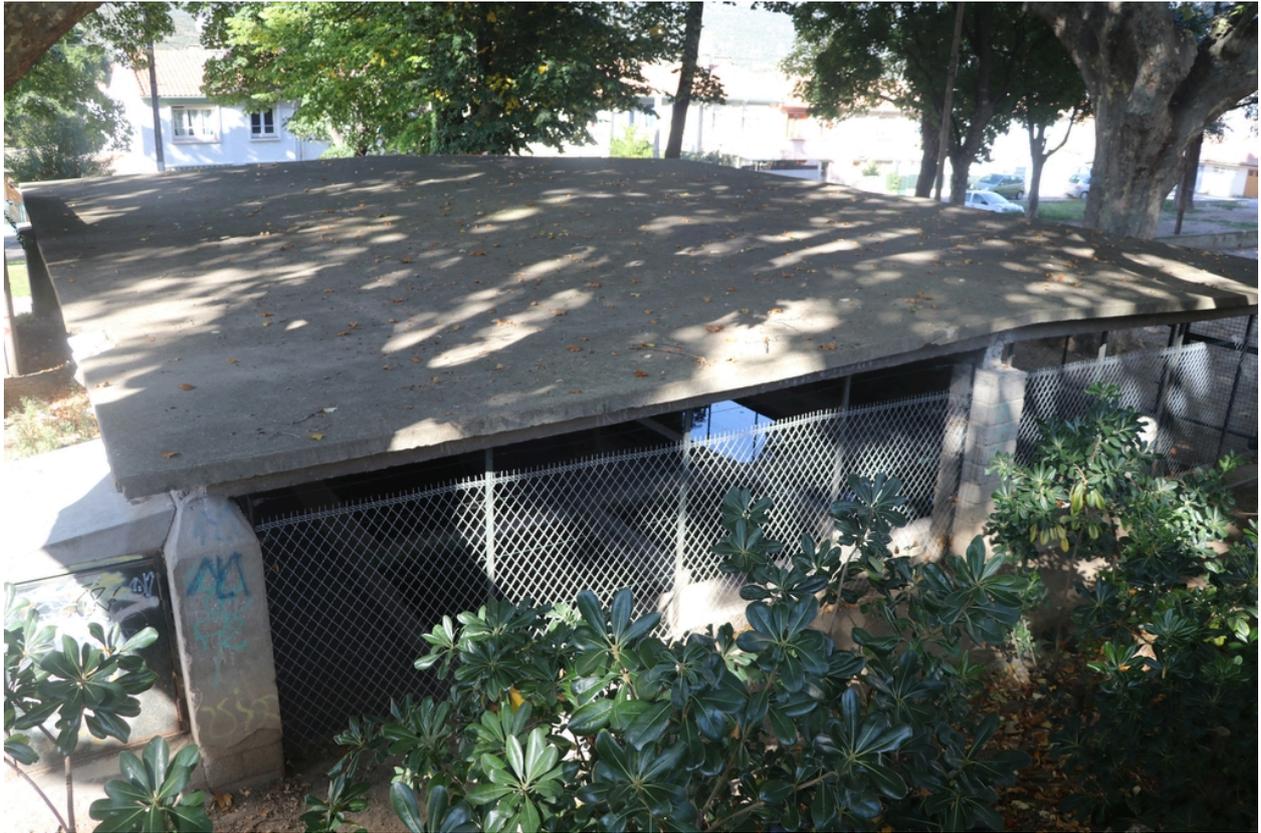
Lavoir Saint-Côme - Couverture supérieure.

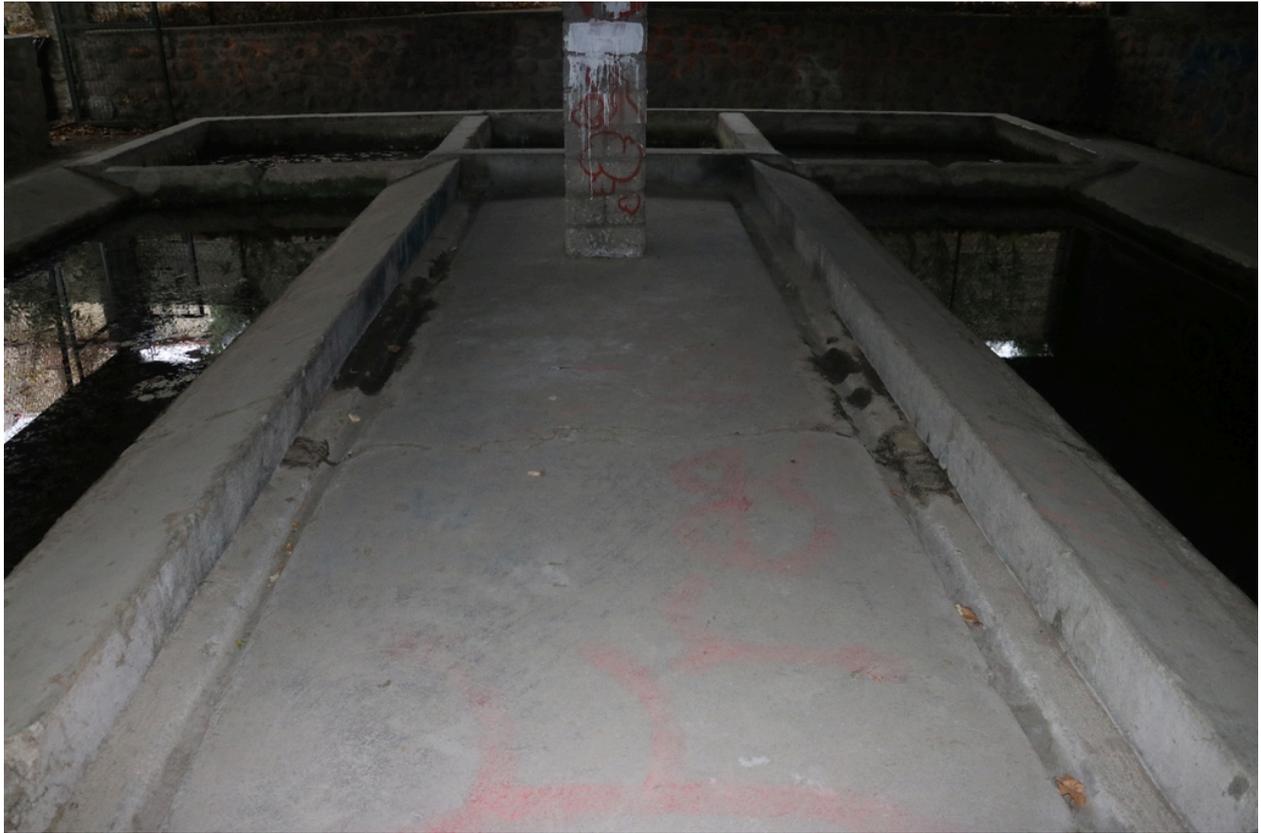
Lavoir Saint-Côme - Bassins développés autour d'un pilier central.
